심원사

心源寺

심원사 연혁

The history of Simwönsa(心源寺)

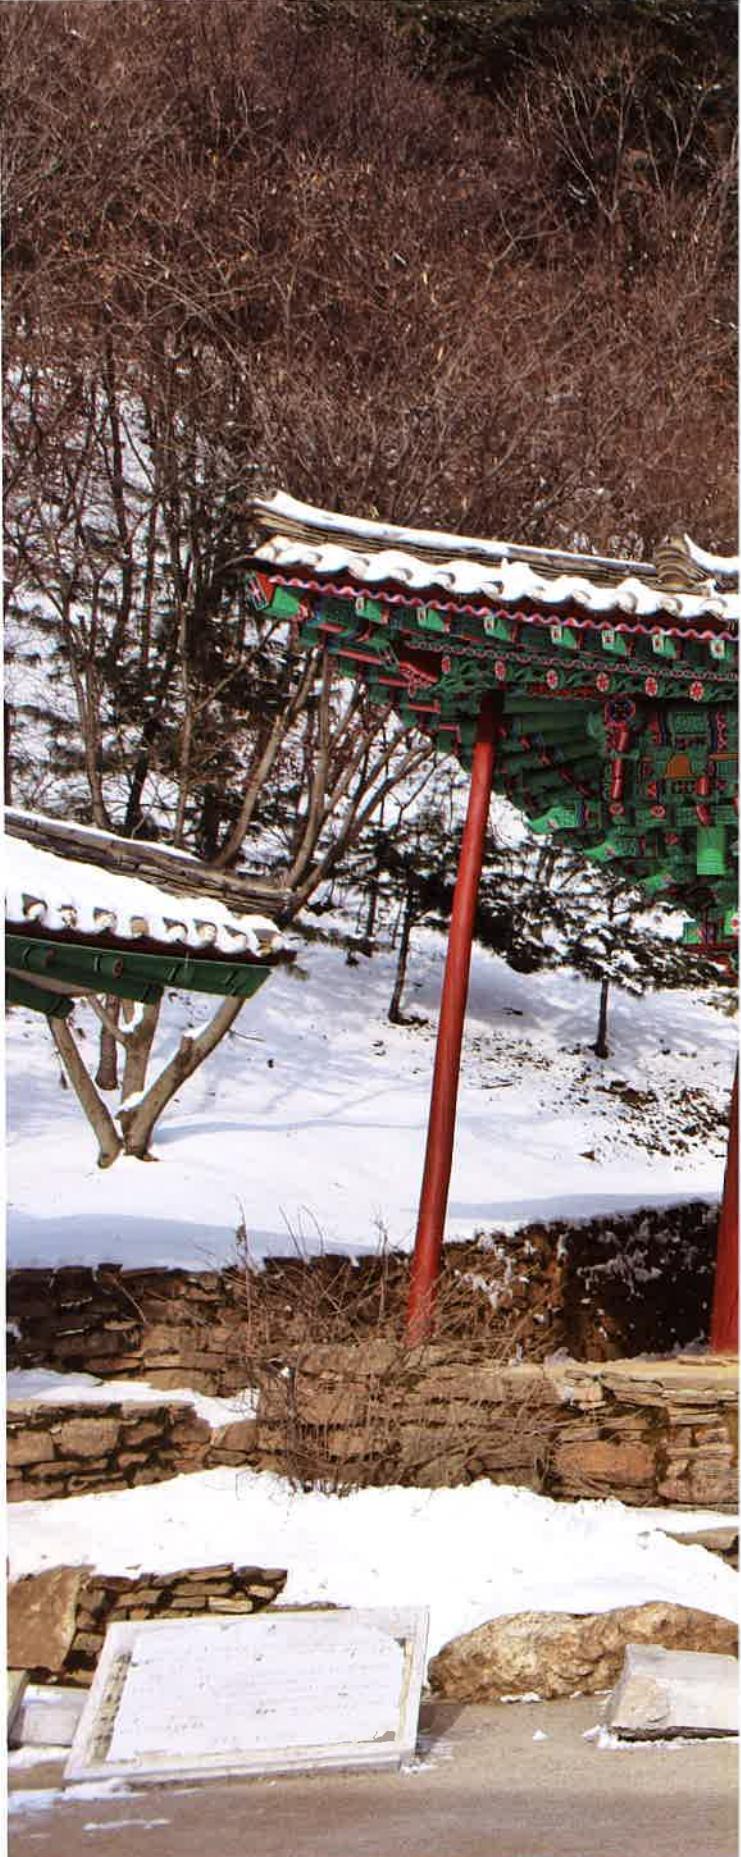
보광전 앞면 / 普光殿 前面
front, Pogwangjön hall

보광전은 1374년 고려 말기에 세워진 건물이다. 정면 3칸, 측면 3칸에 안팎 7포로 짜 올린 합각집이다. 현판은 1713년(강희 52)에 다시 쓴 것이다. 보광전 안에는 2009년 8월 사찰을 보수하면서 발견된 불교경전, 경전목판, 수막새 등이 전시돼 있다.

Pogwangjön hall was established in 1374, late Koryo period. It is a 7-brackets style gabled house with 3 front aspects, 3 side aspects. Tablet was written again in 1713(52nd year of King Kanghui, Ching). There exhibited Buddhist scriptures, woodcuts of scriptures and Sumaksae, a kind of roof tile found in August 2009 while repairing.

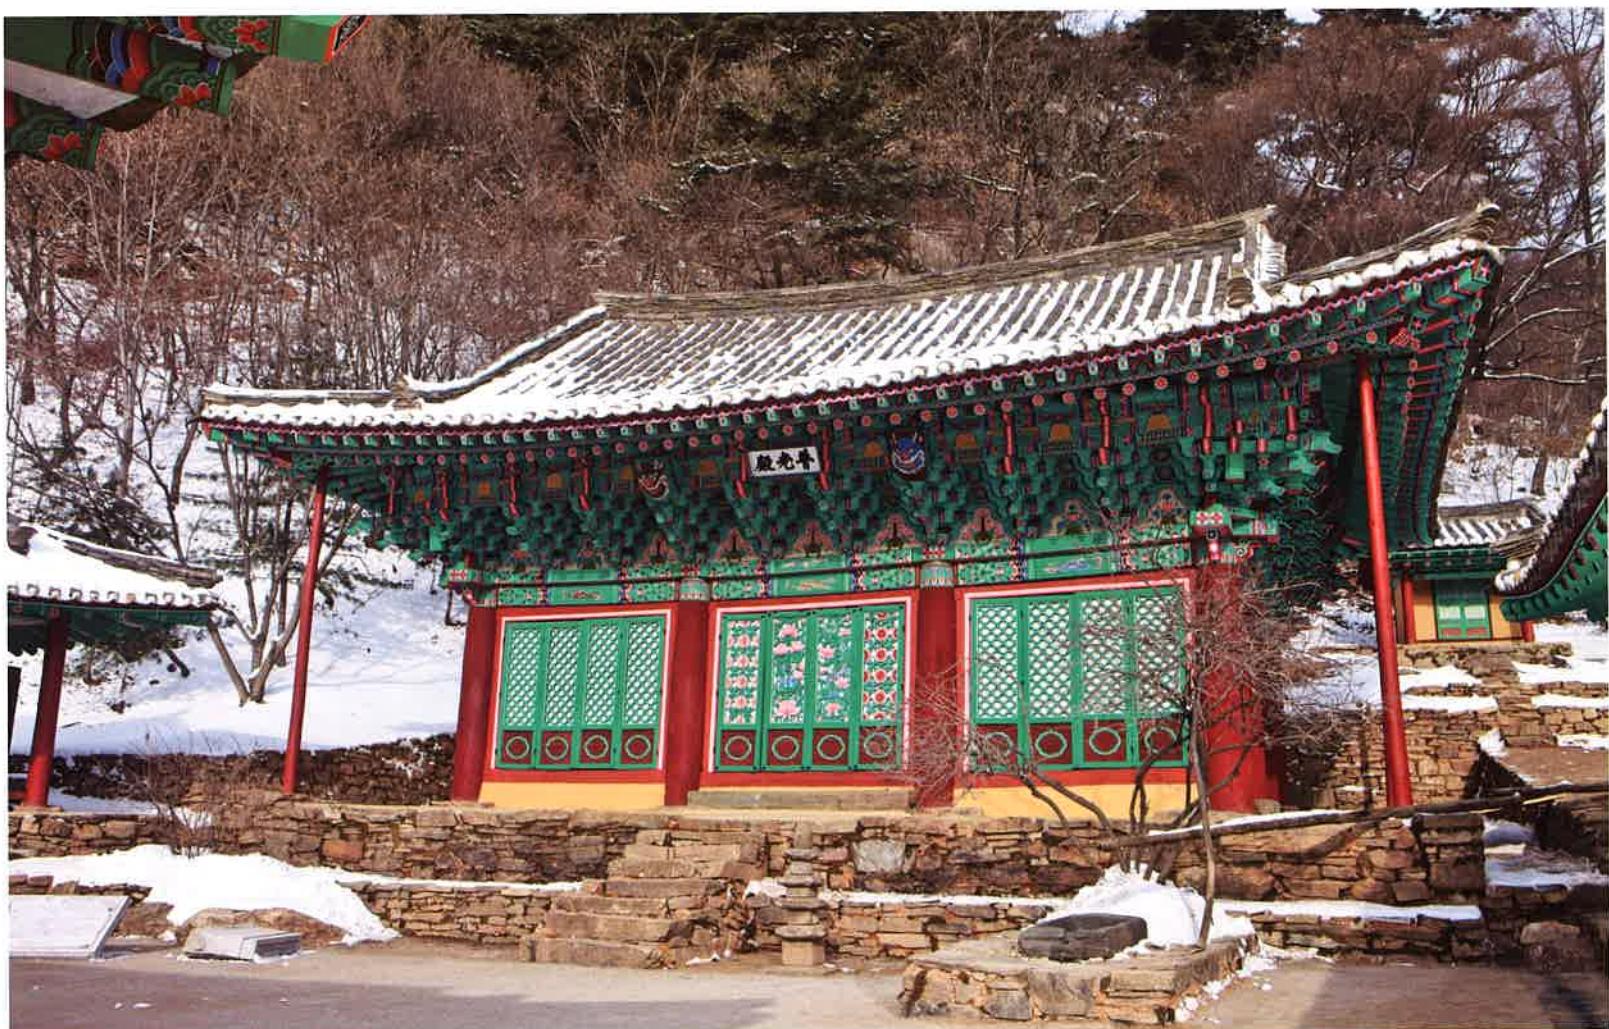
2010년 중수 후의 보광전 / 重修 後 普光殿 / Pogwangjön hall after being repaired in 2010

북한은 2009년 6월부터 1년 동안 보광전 등을 원형을 살려 보수했다.

North Korea repaired for a year from June 2009 as original form.

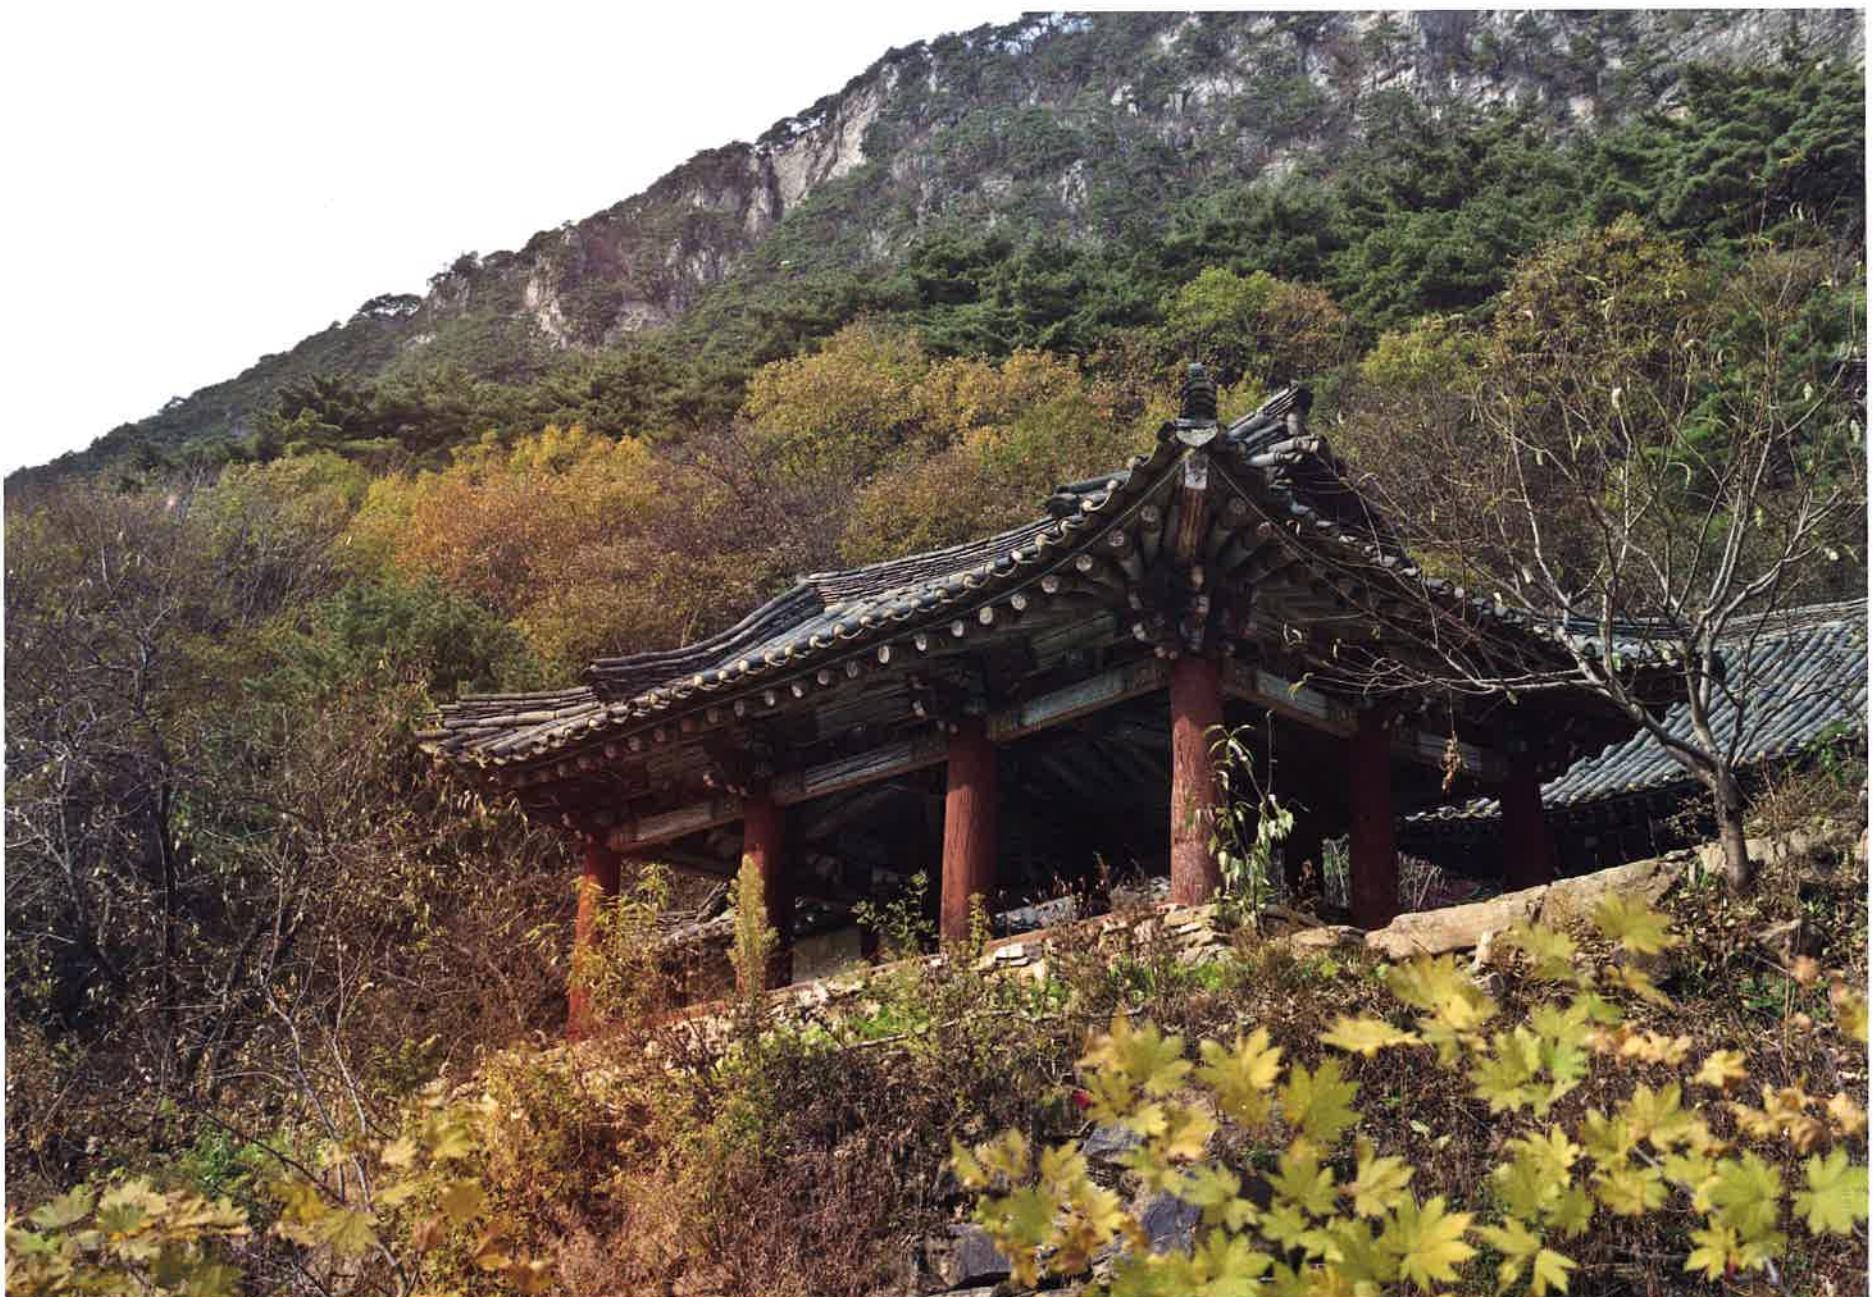
보수 전 청풍루 전경 / 補修 前 清風樓 全景 / whole view, Ch'öngp'ungnu(before being repaired)

청풍루는 정면 3칸(8.03m), 측면 2칸(4.85m) 규모의 단층 합각집이다. 현존 건물은 조선 중기 이 후의 것으로 추정된다. 주춧돌은 자연돌을 그대로 사용했으며, 기둥은 홀립식 두리기둥이다. 2010년에 보수를 마쳤다.

Ch'öngp'ungnu is a single-storied gabled house with 3 front aspects(8.03m) and 2 side aspects(4.85m). The current building is estimated being made after mid-Chosön period. The column style is convex style and was repaired in 2010.

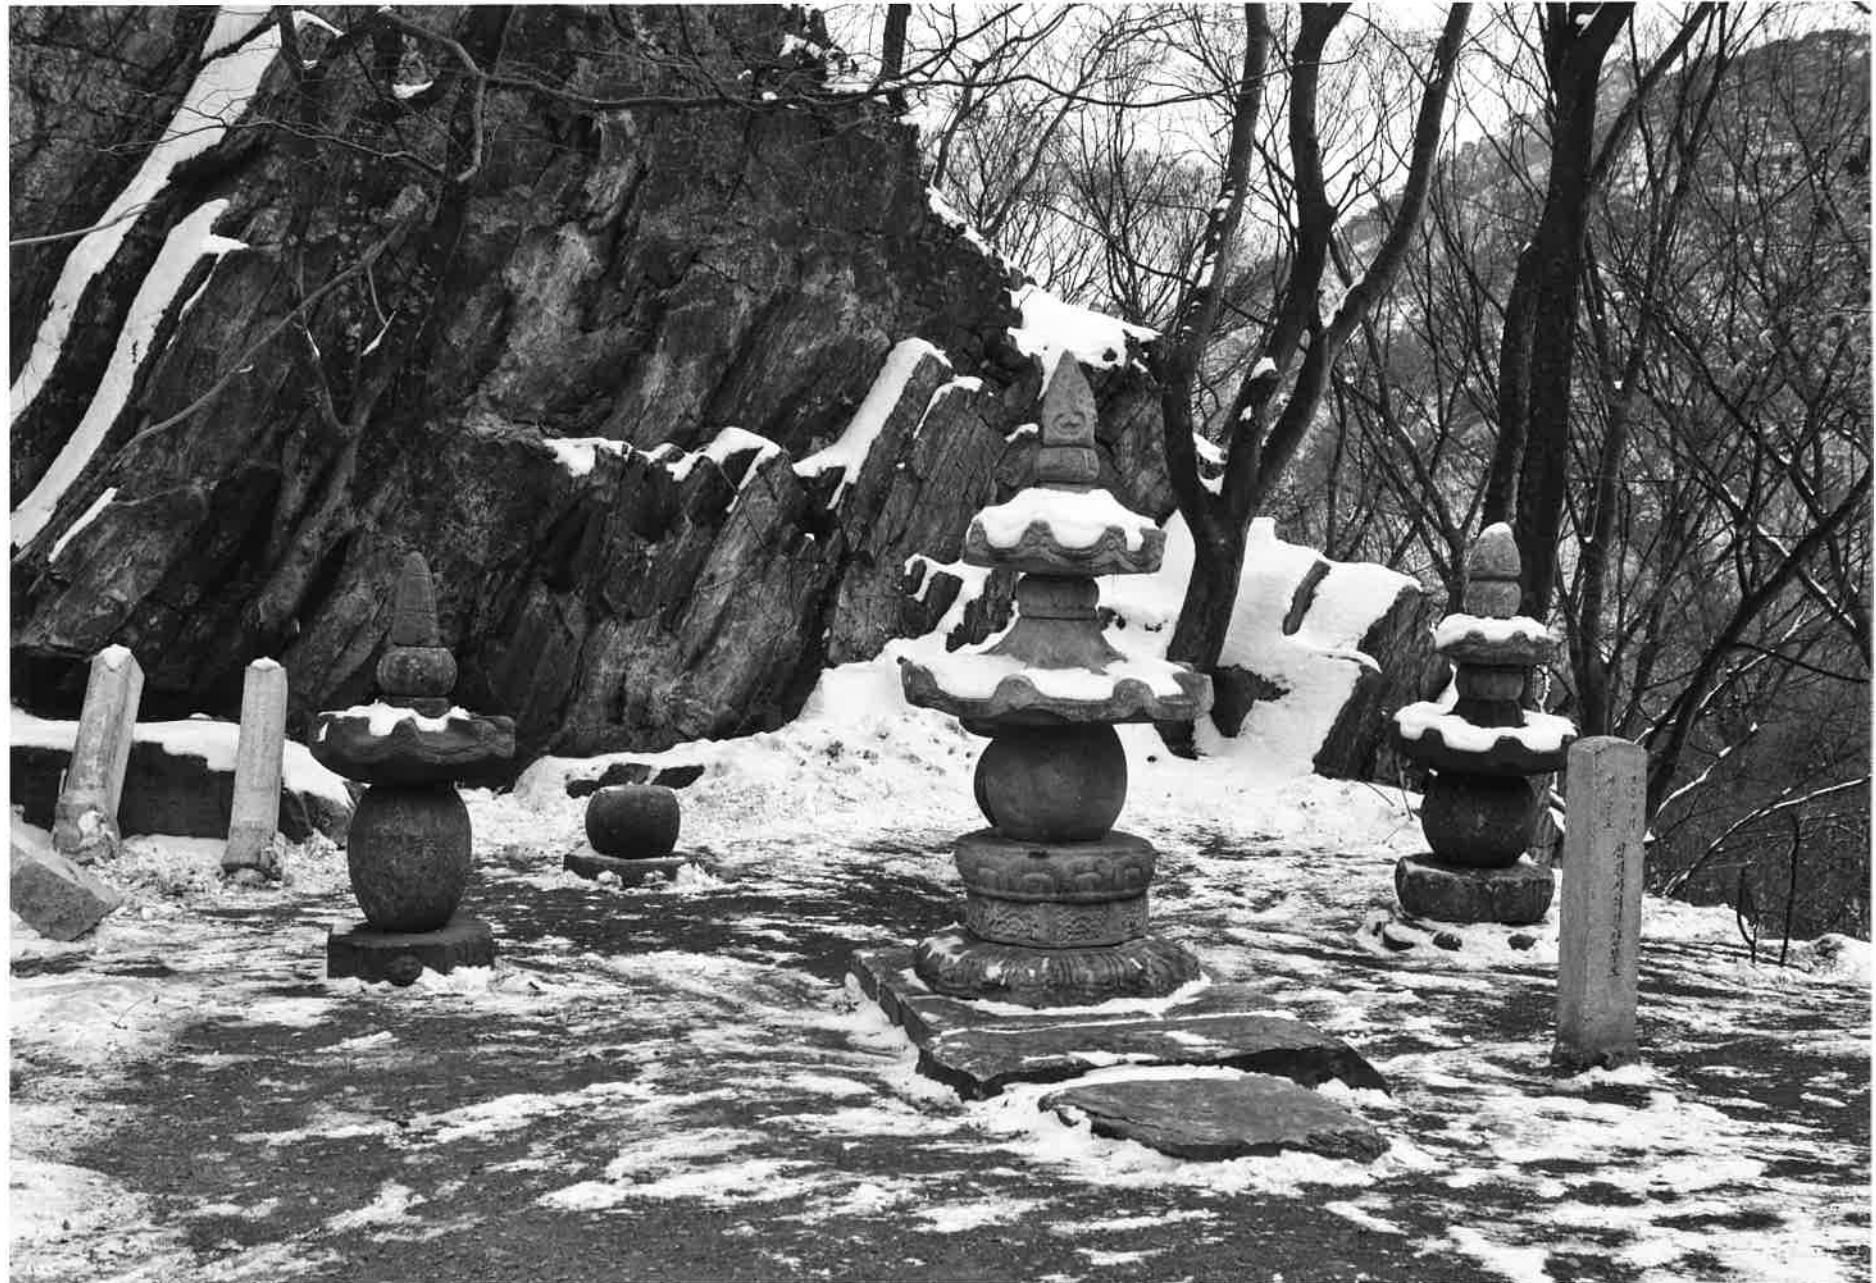
심원사 부도군 / 心源寺 浮屠群 / group of stupa, Simwonsa

부도군은 심원사 서쪽 언덕에 있으며, 높이 2.58m의 백대리석으로 된 고려 말기의 8각탑형 부도 등이 있다.

It is located on western hillside of Simwonsa. There is a 2.58m high 8-angled pagoda made of white marble in late Koryo period.
