보현사

하
비
로
암

보현사 하비로암 연혁

The history of Polhyōnsa Habiroam(普賢寺 下毘盧庵)

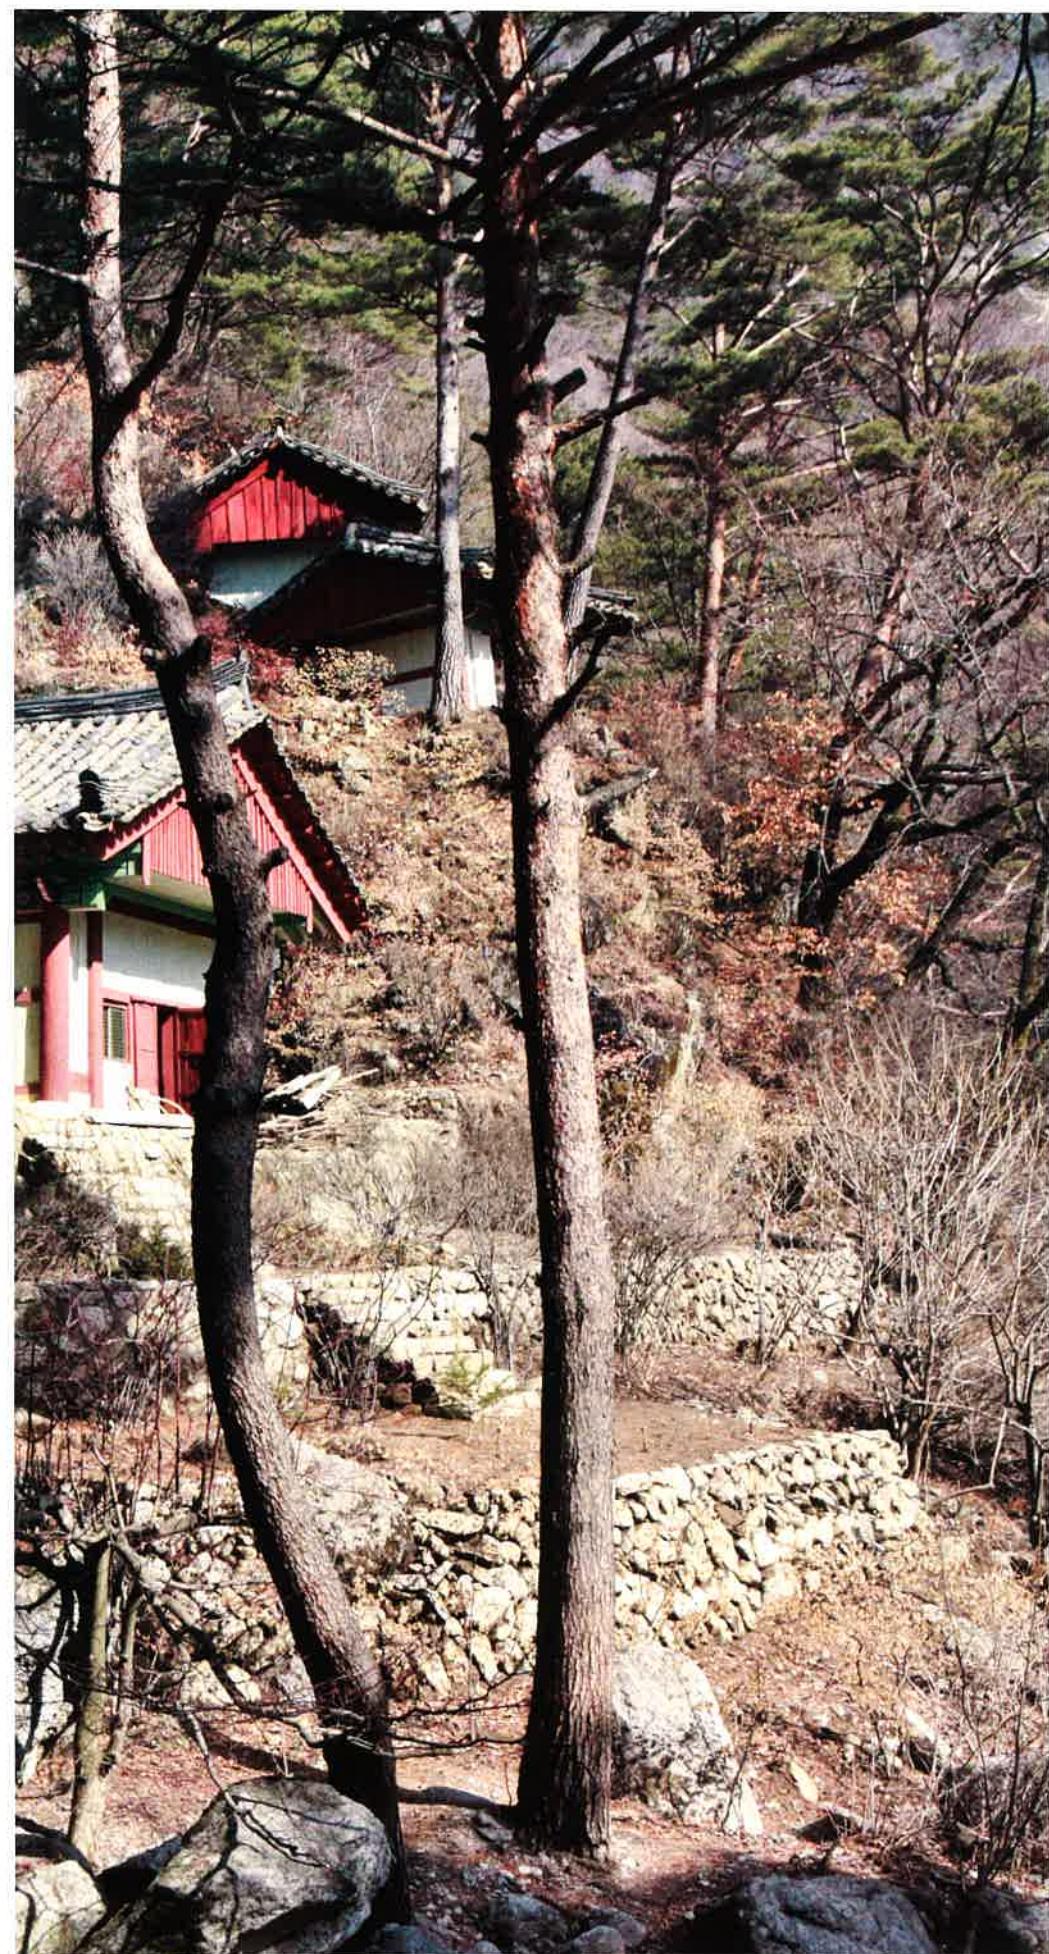
하비로암 전경 / 下毘盧庵 全景 / whole view, Habiroam

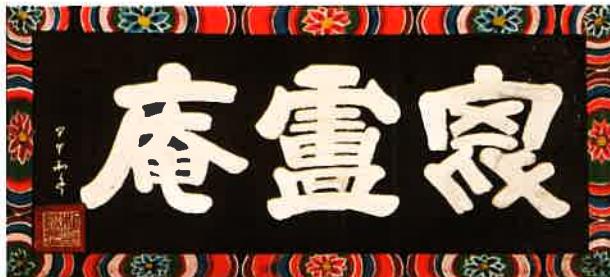
하비로암 본전 편액 / 下毘盧庵 本殿 扁額
tablet of main hall, Habiroam

편액에는 비로암(毘盧庵)이라고 되어 있지만 비로봉의 제일 밑에 있는 암자라고 해 하비로암이라고 불린다.

It is written 'Piroam(毘盧庵)' on the tablet, but called as 'Habiroam' because it's at the bottom of Piro peak.

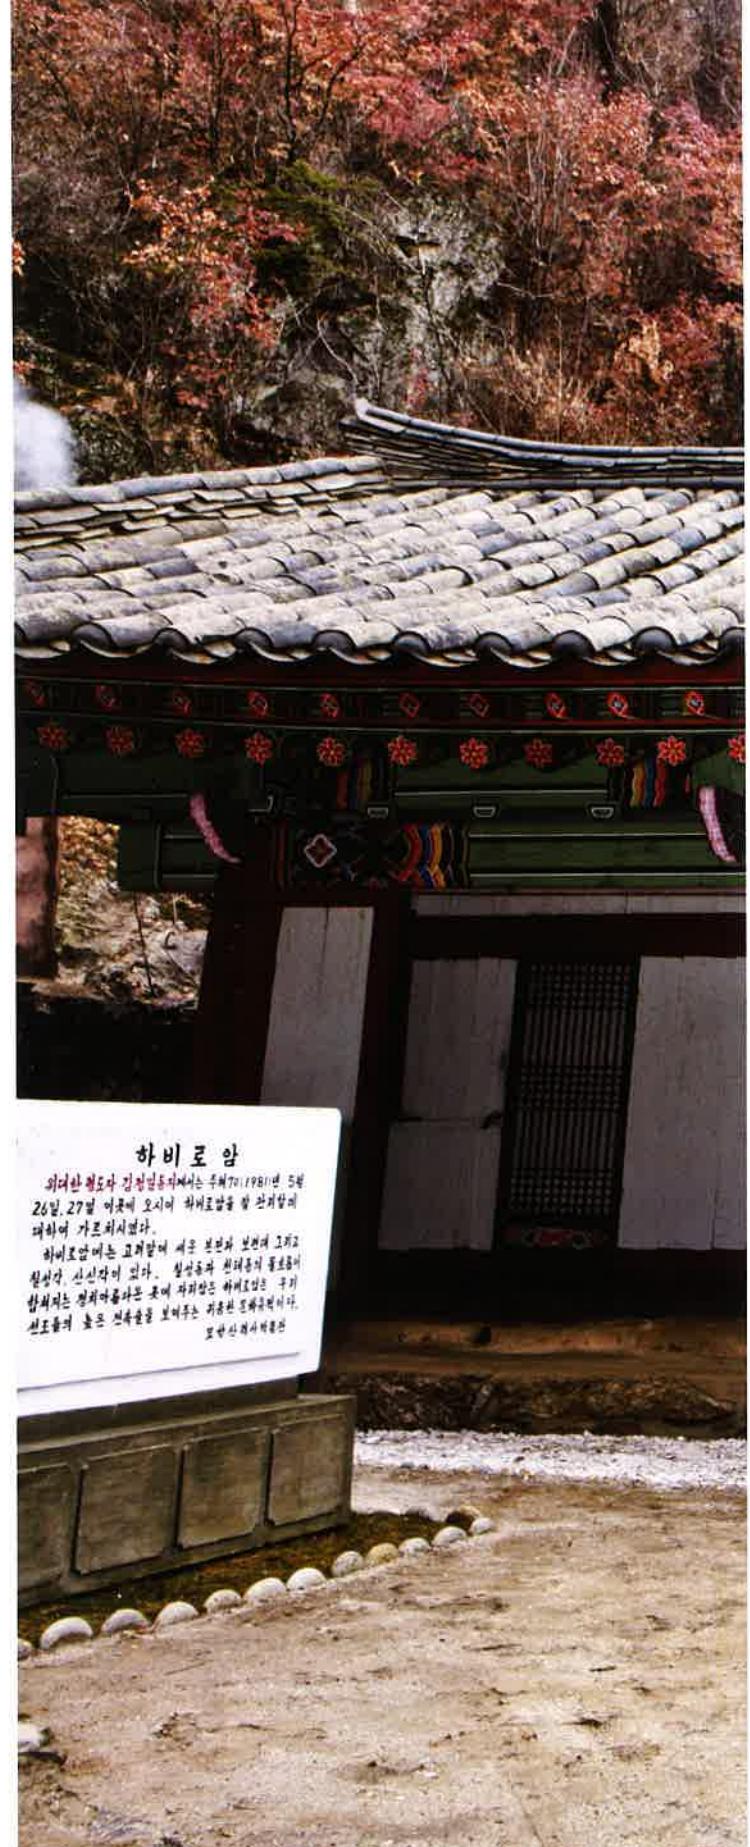
하비로암 본전 앞면 / 下毘盧庵 本殿 前面
front of main hall, Habiroam

하비로암은 묘향산의 원만봉 남쪽 기슭 천태동과 칠성동의 두 골짜기가 합쳐지는 언덕진 곳에 자리잡고 있다. 17세기 이전에 처음 세웠고, 1882년에 고쳐 지은 암자이다. 본전과 보련대, 칠성각, 산신각으로 이루어져 있다. 묘향산 비로봉으로 올라가는 골짜기를 따라 가다 보면 하비로암, 중비로암, 상비로암이 차례로 자리잡고 있었다고 하나 현재는 하비로암만 남아 있다. 본전은 정면 4칸(10.75m), 측면 2칸(6.45m)인 배집이며, 공포는 정면이 단익공, 뒷면이 막걸기로 간소하게 하였다.

Habiroam is located hilly place which two valley of Ch'ont'ae-dong and Ch'ilsoeng-dong meet on the south shore of Wönnmanbong, Myohyang mountain. This temple was first founded prior to 17th century, and was repaired in 1882. This consists of main temple, Poryondae, Ch'ilsyöngak and Sansin'gak. Once there were Habiroam(下毘盧庵), Chungbiroam(中毘盧庵) and Sangbiroam(上毘盧庵) as following the valley to go up to Piro peak of Myohyang mountain, but currently, only Habiroam(下毘盧庵) remains. It is the gambrel style house which has 4 front aspects(10.75m) and 2 side aspects(6.45m) gambrel style house, front side is single Ikkong style and backward side is simple with Makkölgi.

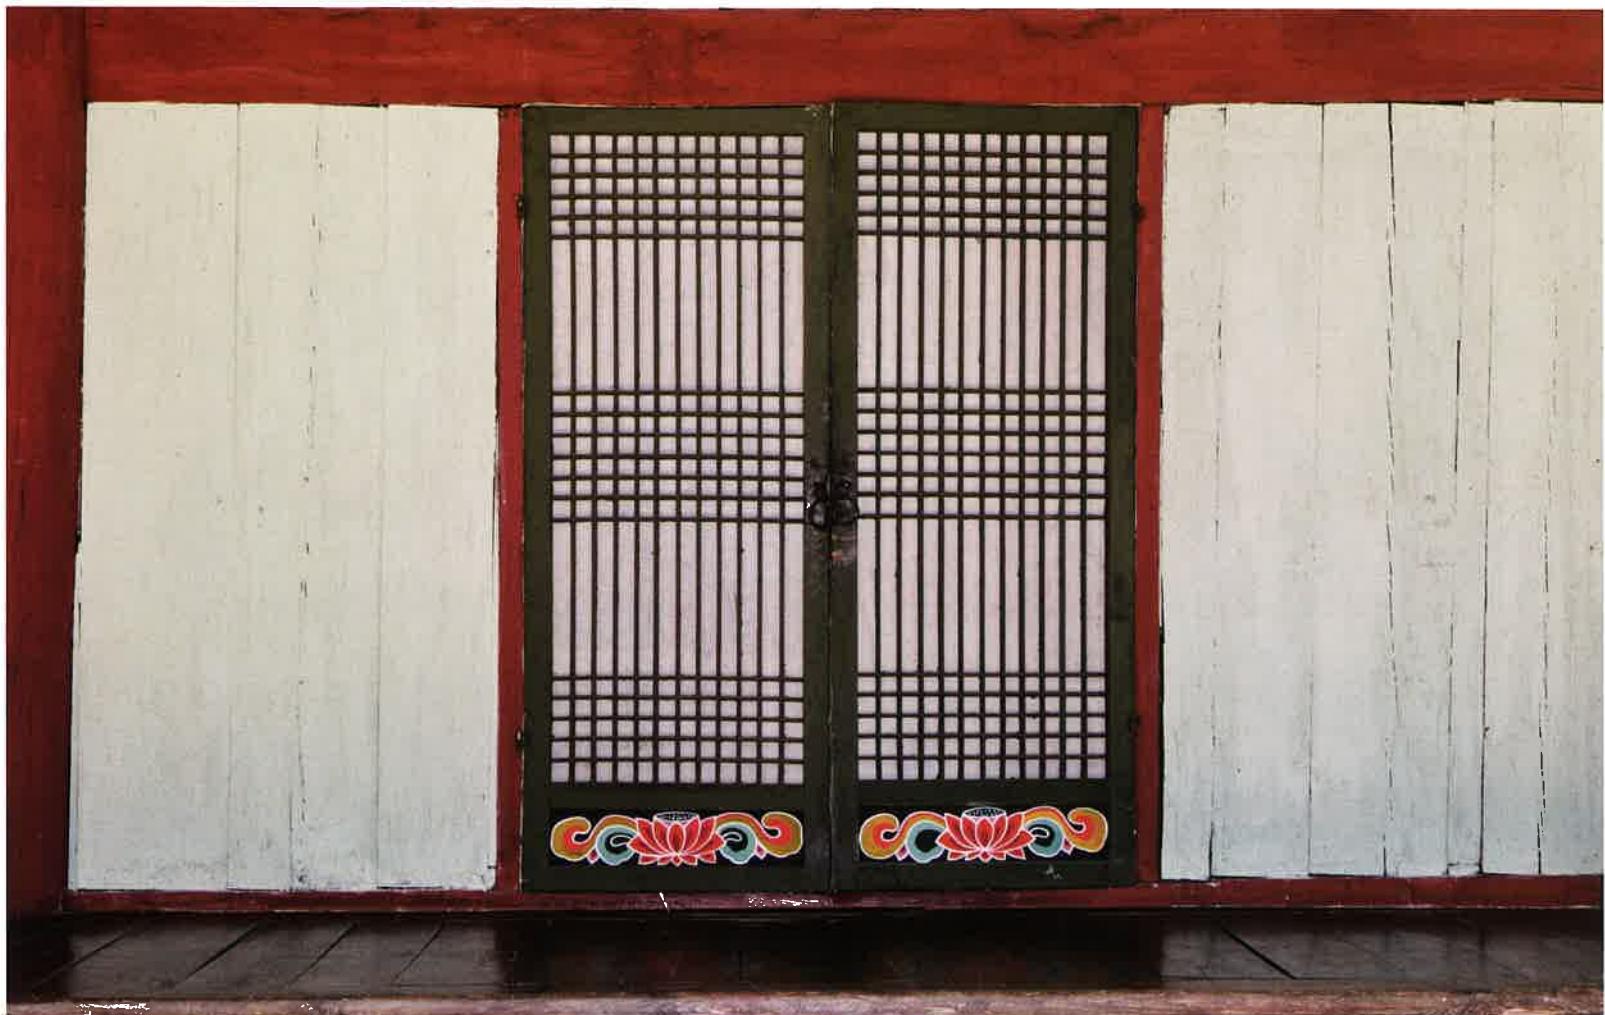
하비로암 본전 앞면 정간 창호 / 下毘盧庵 本殿 前面 正間 窓戶 / front middle doors of main hall, Habiroam

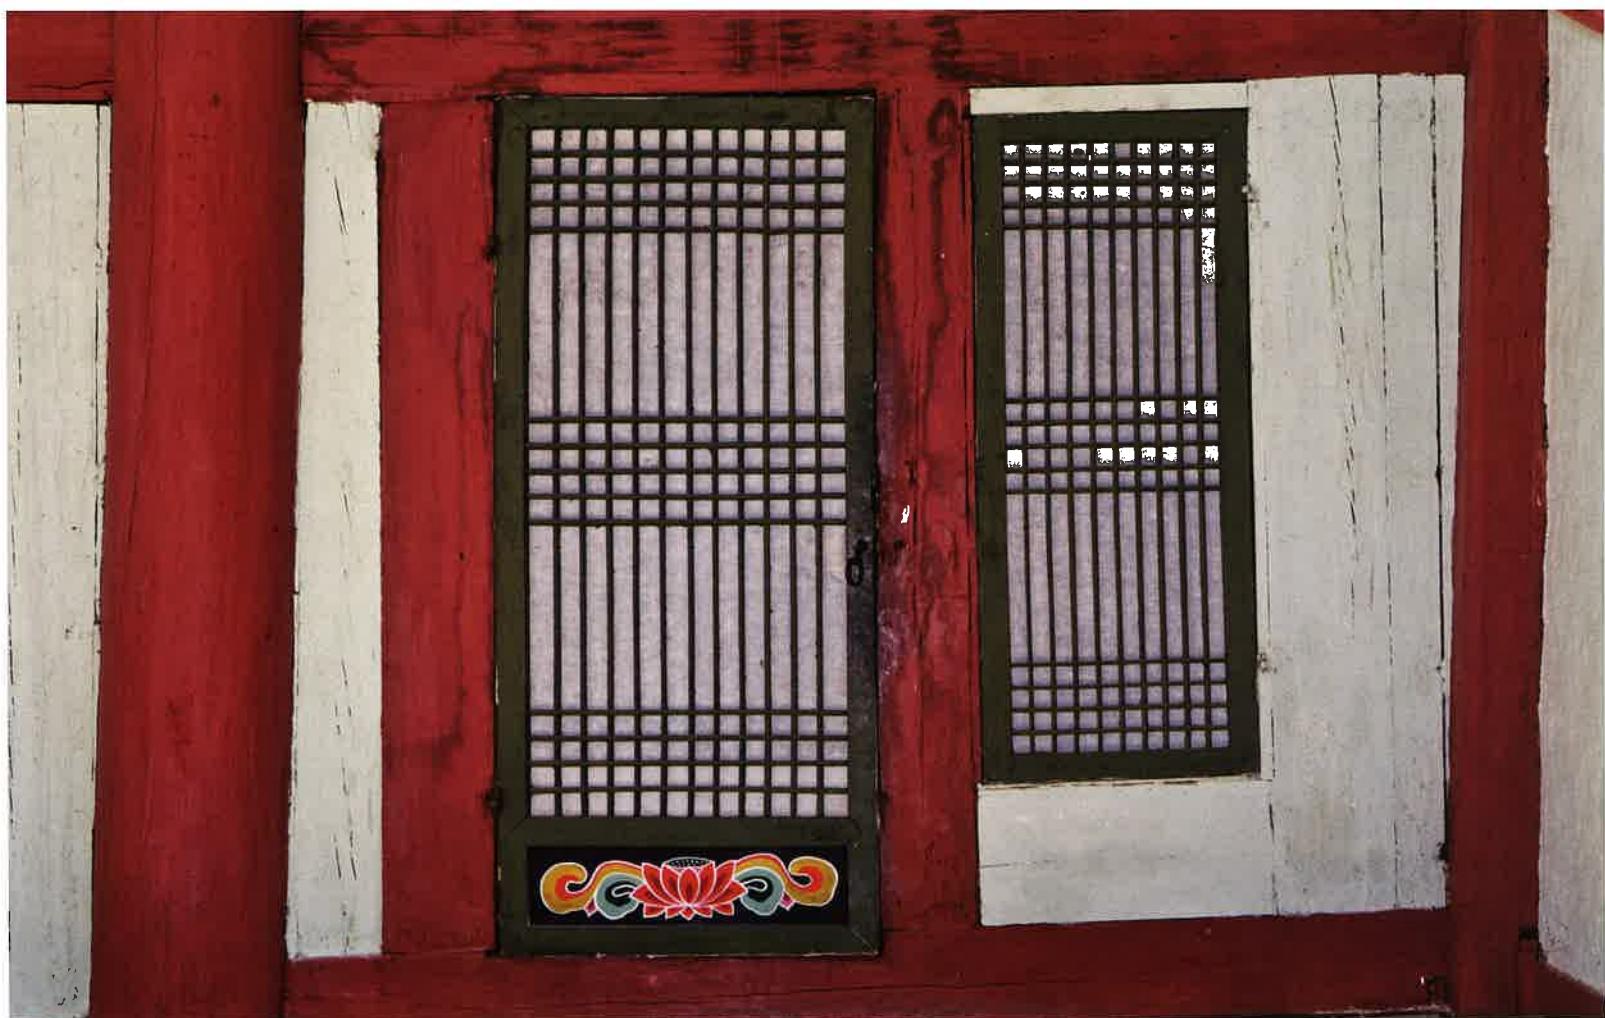
하비로암 본전 앞면 동쪽 협칸 창호 / 下毘盧庵 本殿 前面 東側 夾間 窓戶 / eastern window and door of main hall, Habiroam

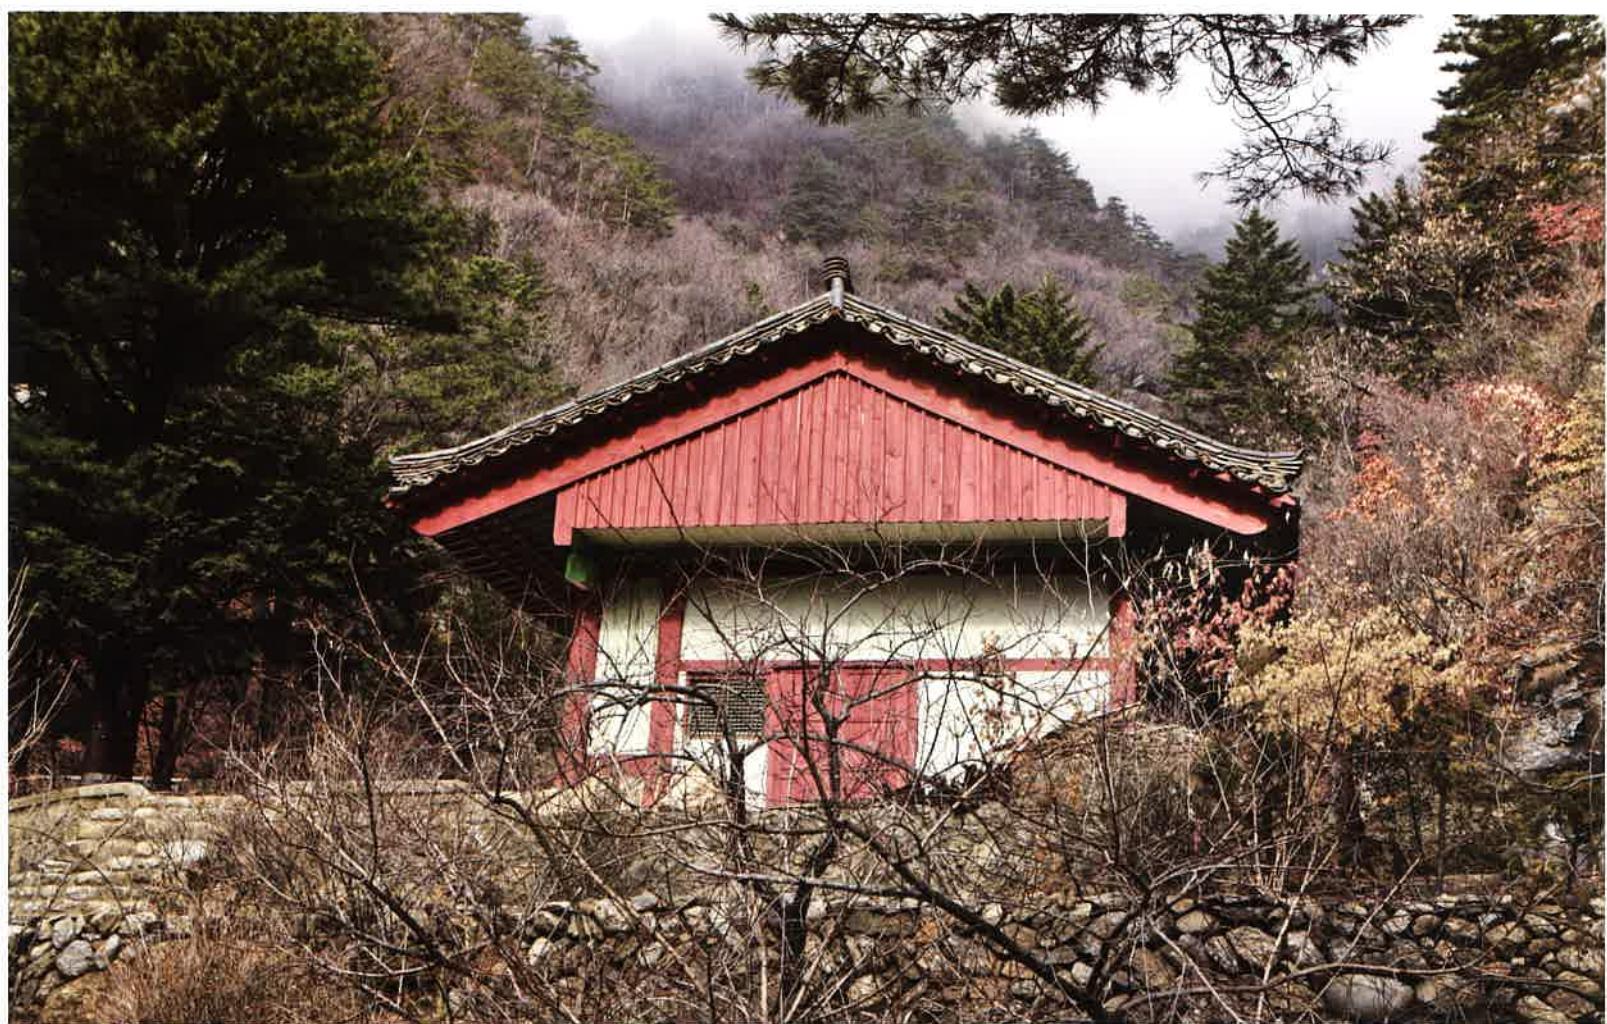
하비로암 본전 동쪽 측면 / 下毘盧庵 本殿 東側面 / eastern side of main hall, Habiroam

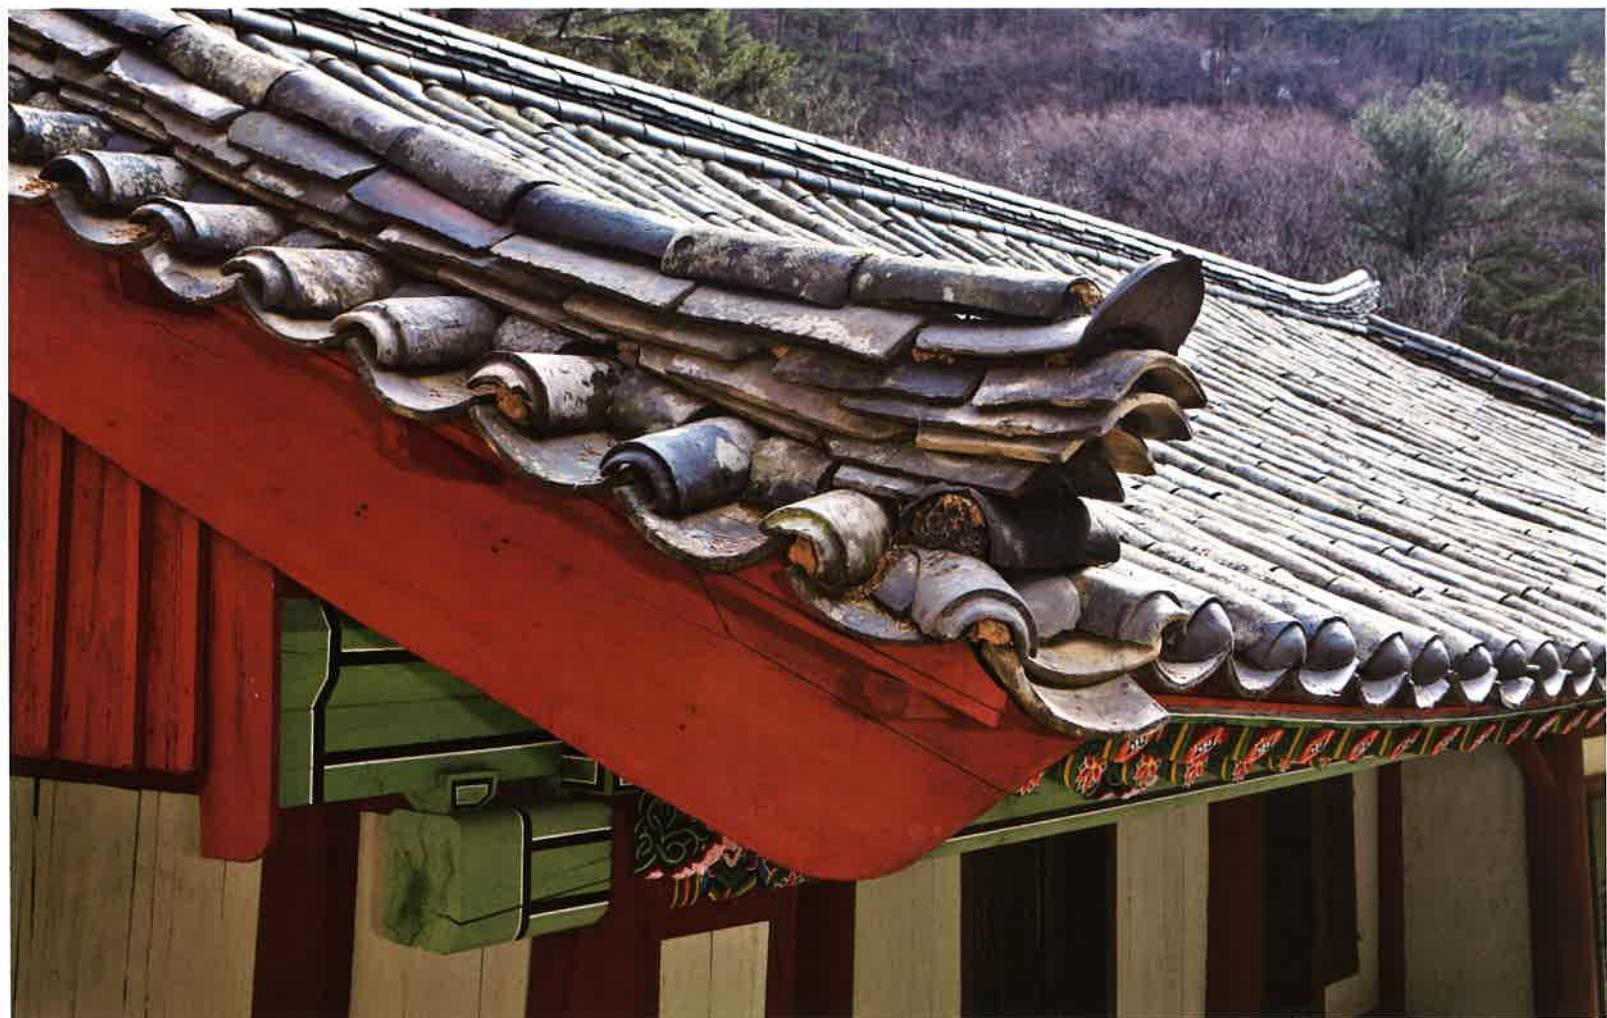
하비로암 본전 서쪽 지붕 / 下毘盧庵 本殿 西側 屋蓋 / western roof of main hall, Habiroam

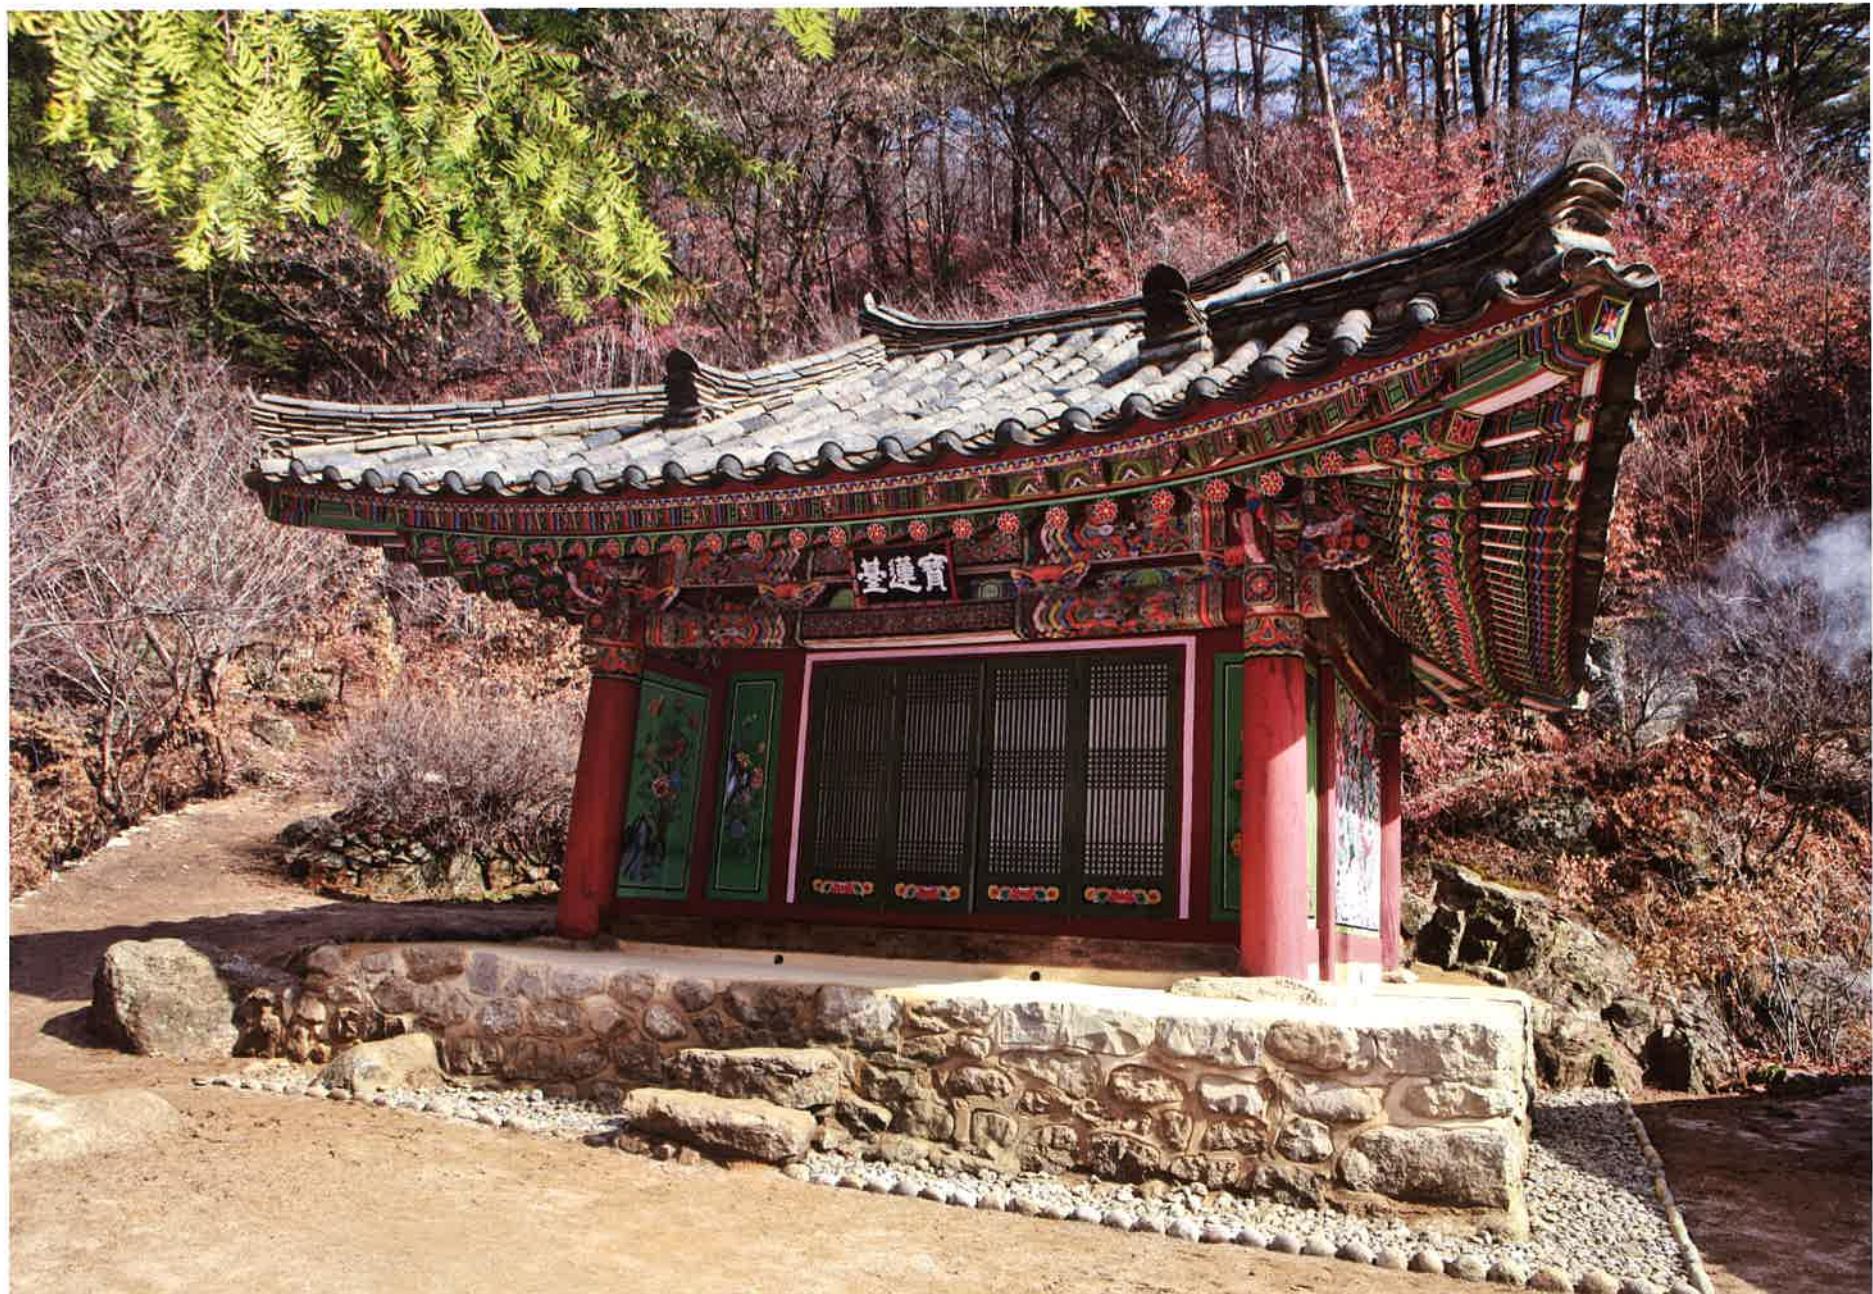
보련대 전경 / 寶蓮臺 全景 / whole view, Poryondae

보련대는 정면 1칸, 측면은 앞면에 뒷마루가 놓인 2칸으로 되어 있다. 다양한 벽체방식으로 본전보다 오히려 화려하다. 원래 하비로암에서 마주 보이는 높은 언덕에 있던 것인데 1915년 홍수로 무너진 것을 이곳으로 옮겨왔다고 전한다.

Poryondae is made up of two aspects-1 front aspect and 1 side aspect with T'eonmaru. This is more gorgeous rather than main temple because of its various ways of wall style. This originally was located in high hillside opposite the Habiroam, was transferred to current place after collapsed due to flood in 1915.

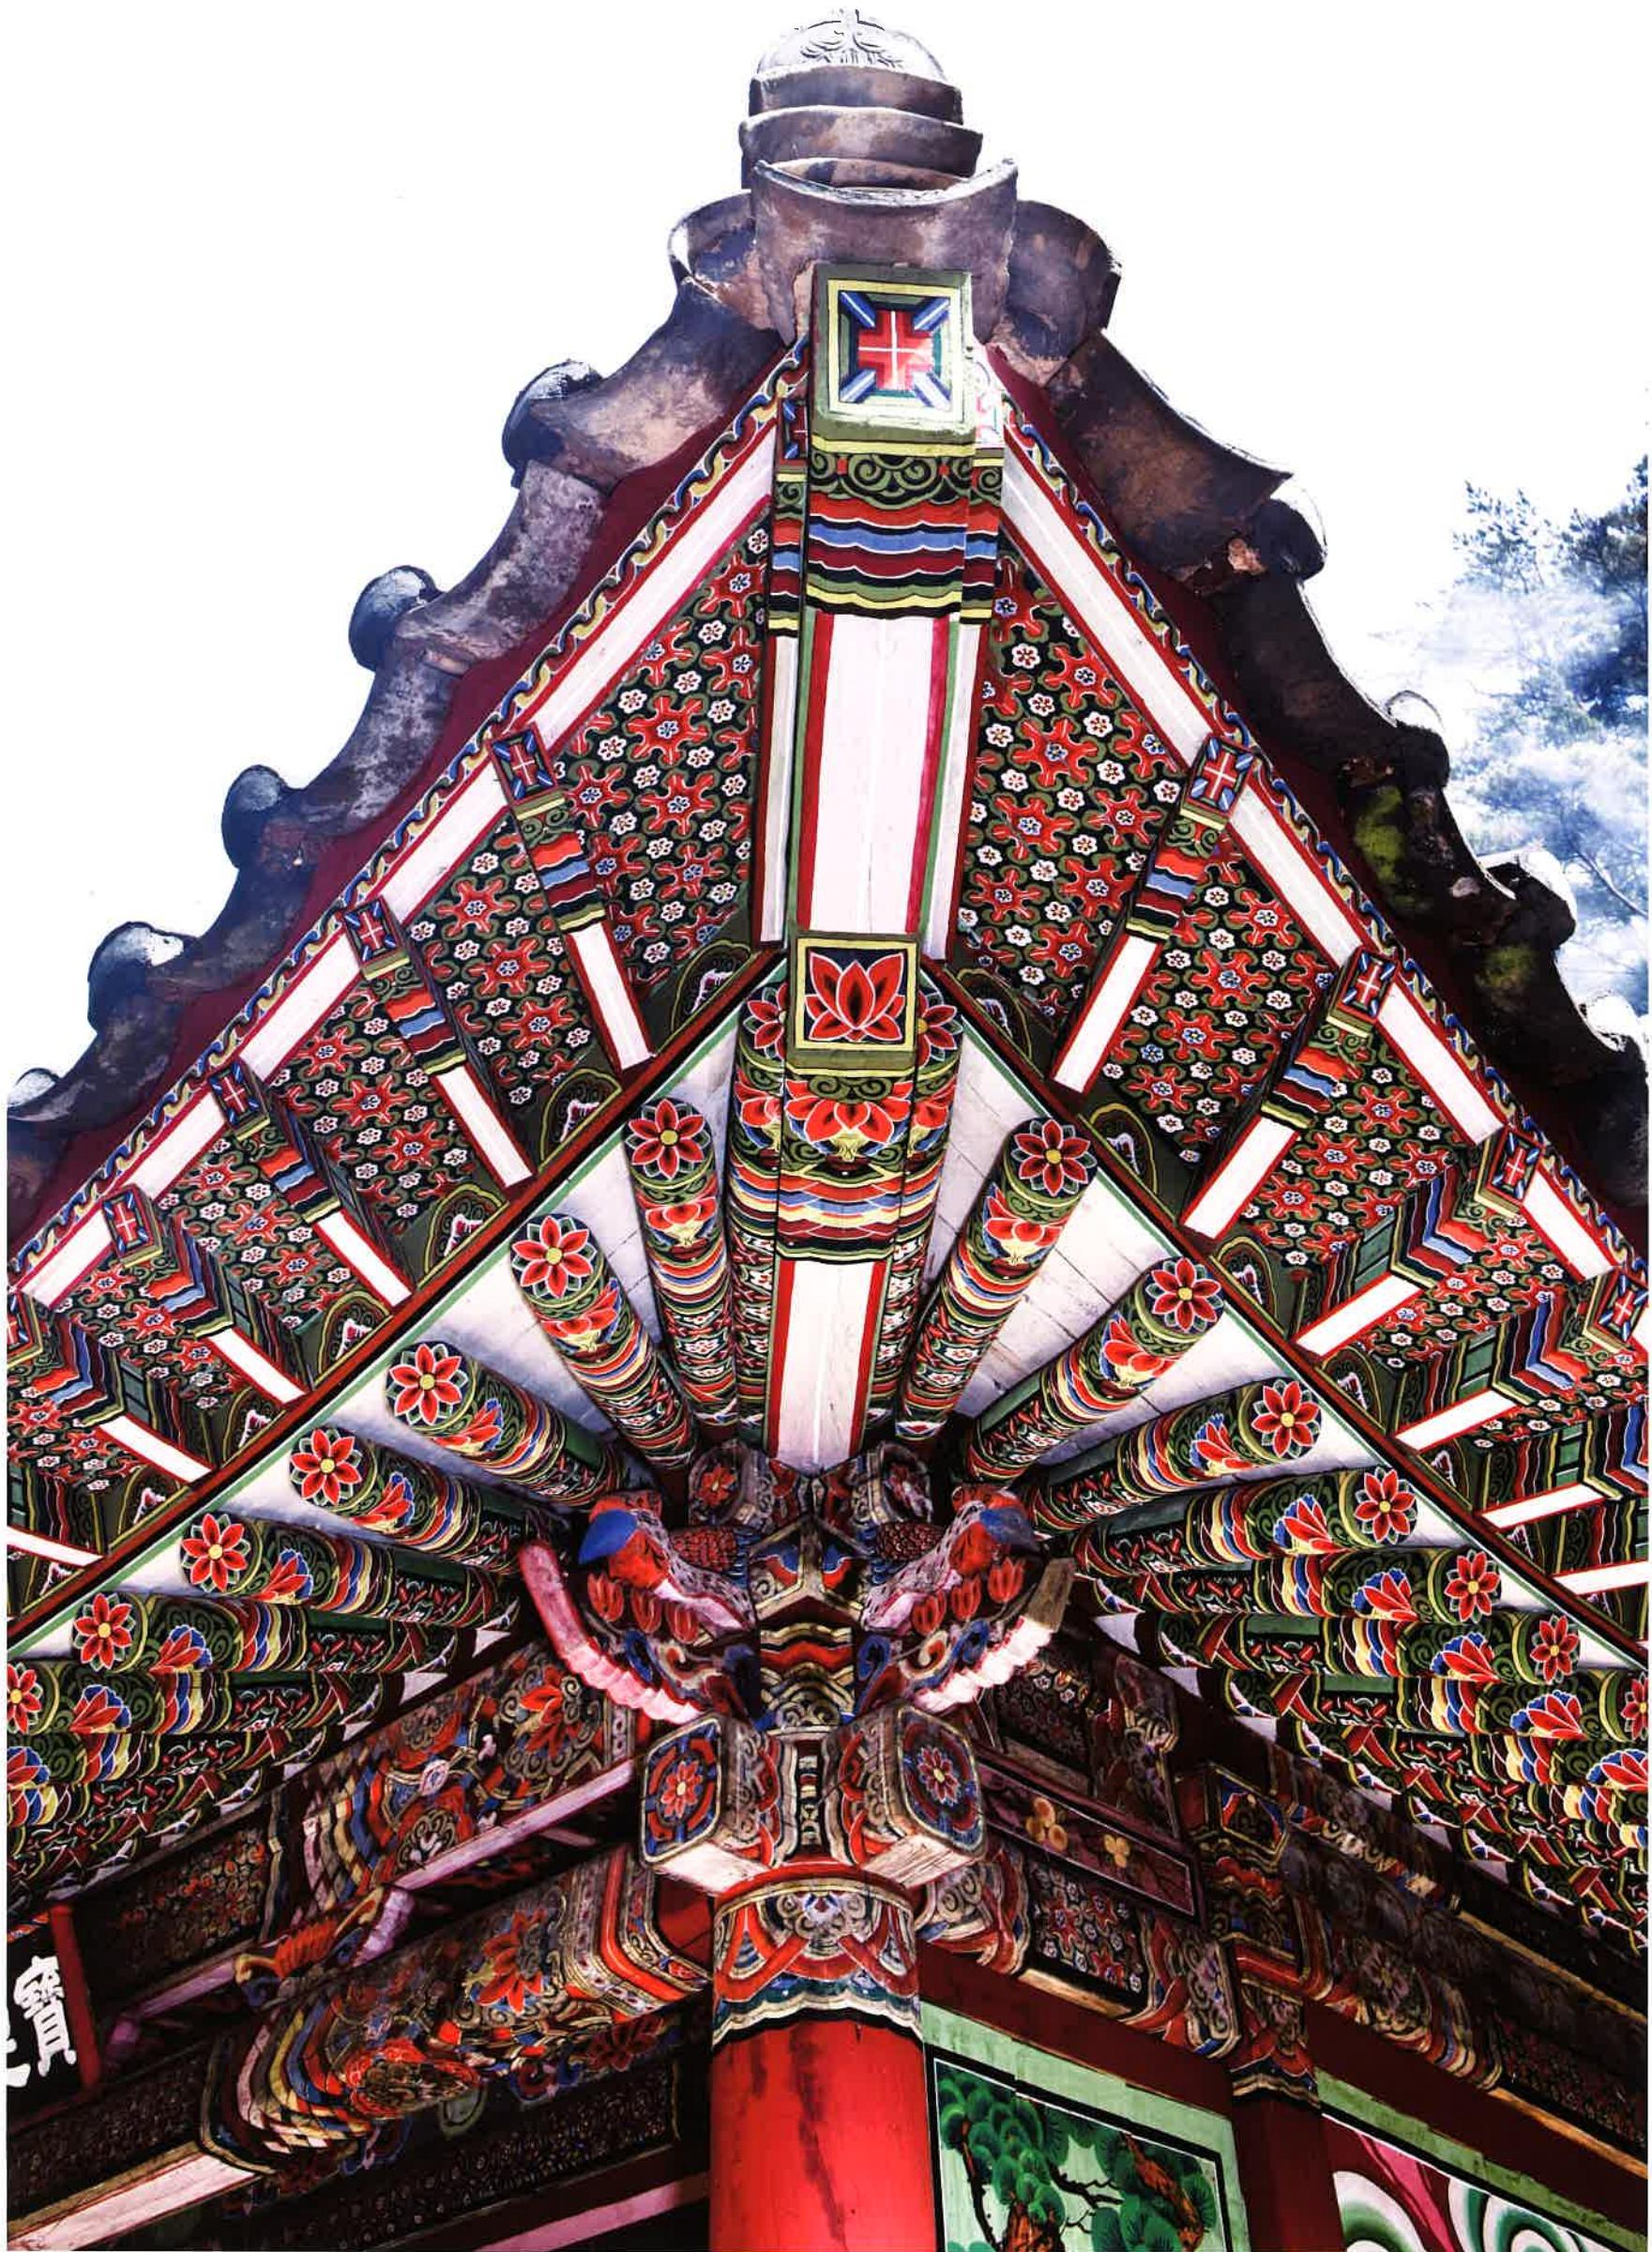
보련대 추녀 / 賓蓮臺 春舌 / protruding corners of eaves, Poryondae

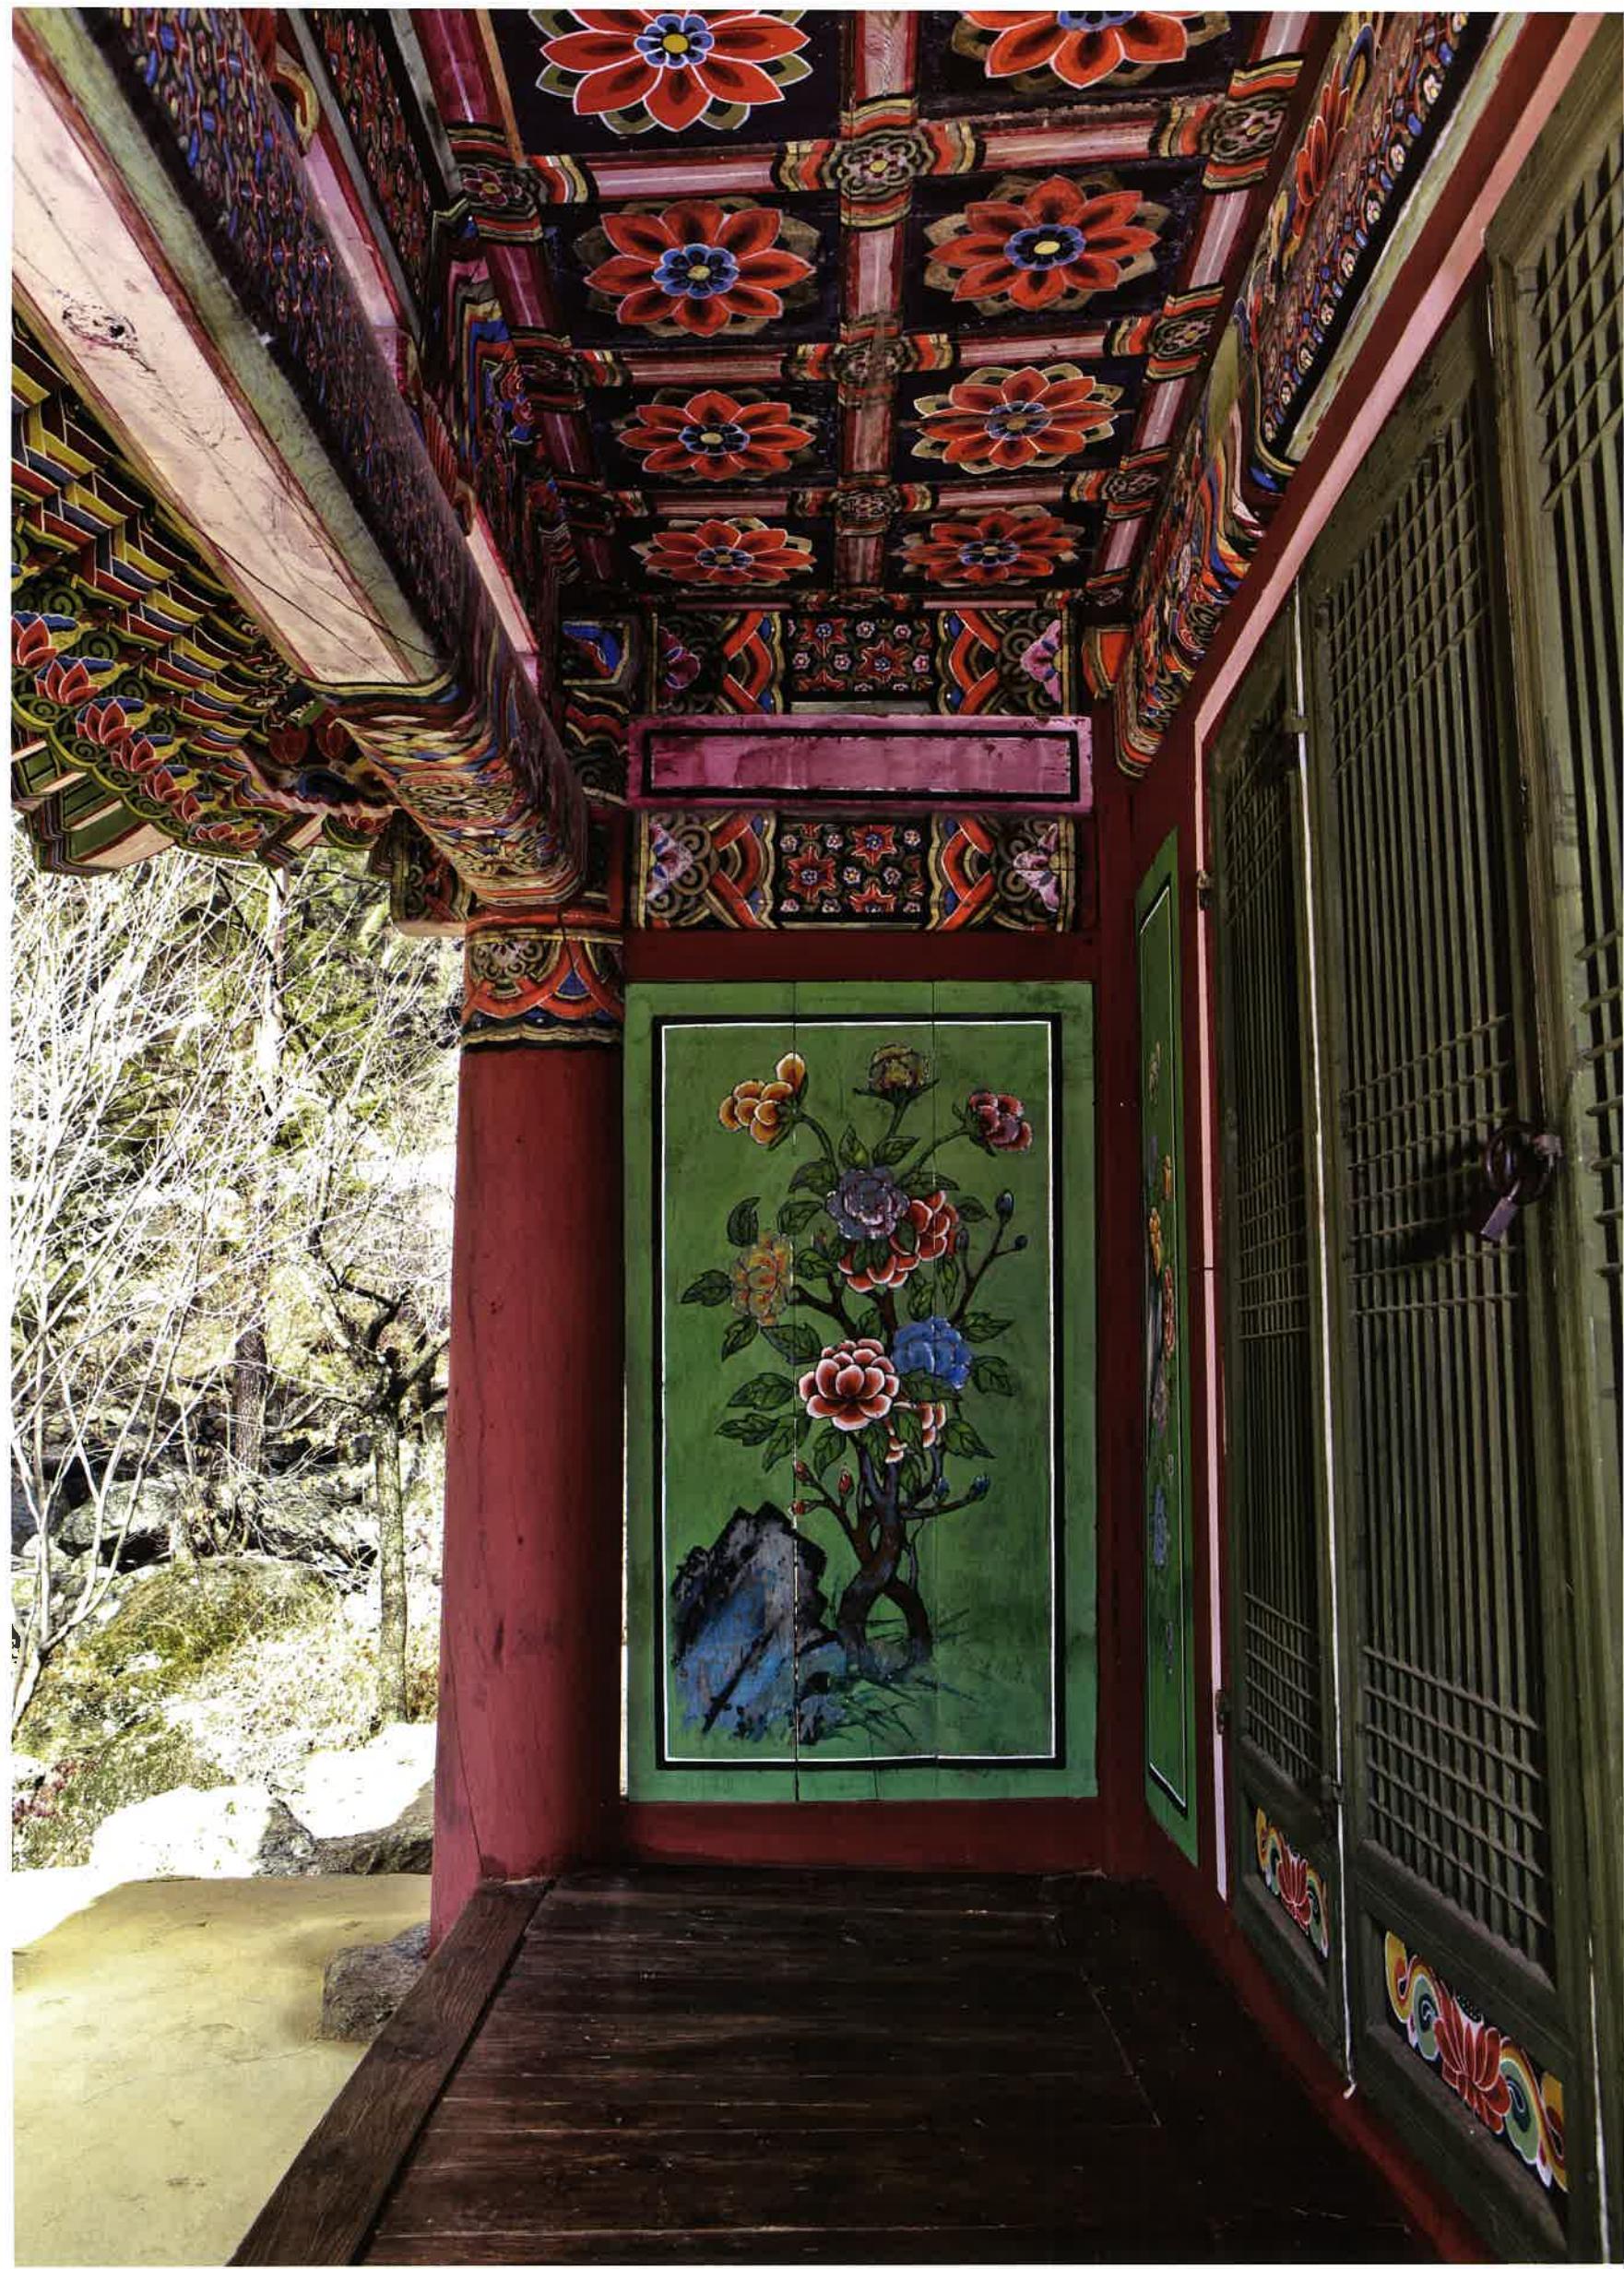
보련대 뒷간 / 賓蓮臺 退間 / space with extra poles outside the inner fence, Poryǒndae

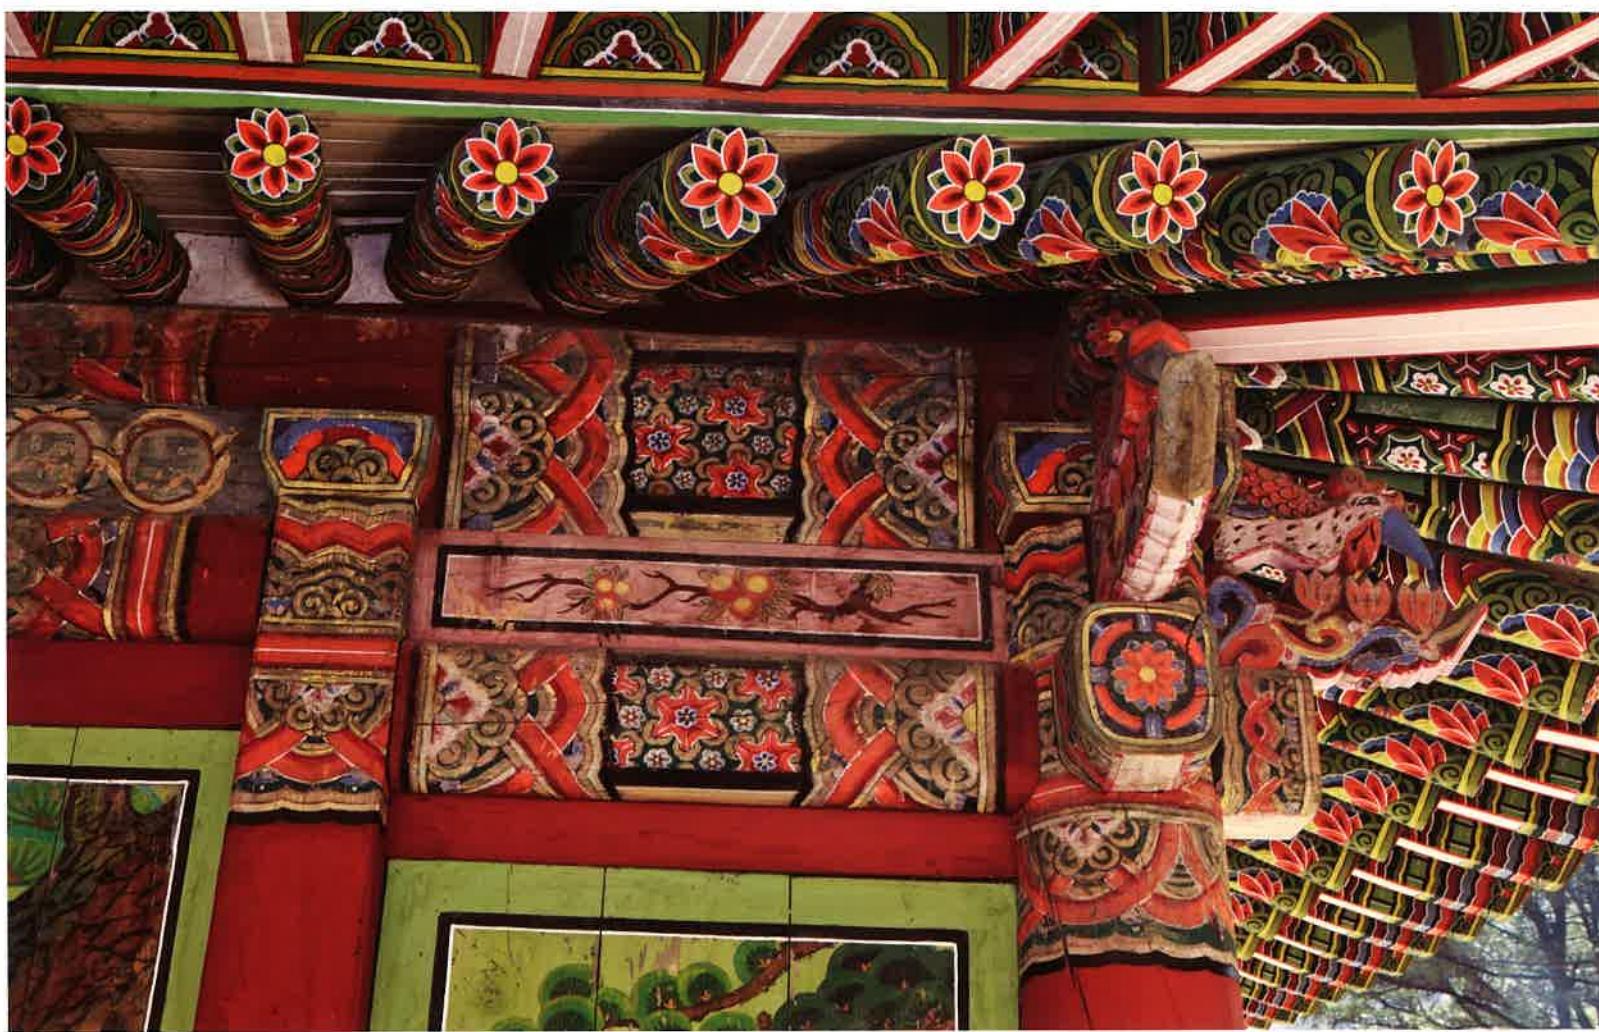
보련대 서쪽 앞면 구포 / 賽蓮臺 西側 前面 耳包 / corner brackets of western side, Poryǒndae
