보현사

하
비
로
암

보현사 하비로암 연혁

The history of Polhyōnsa Habiroam(普賢寺 下毘盧庵)

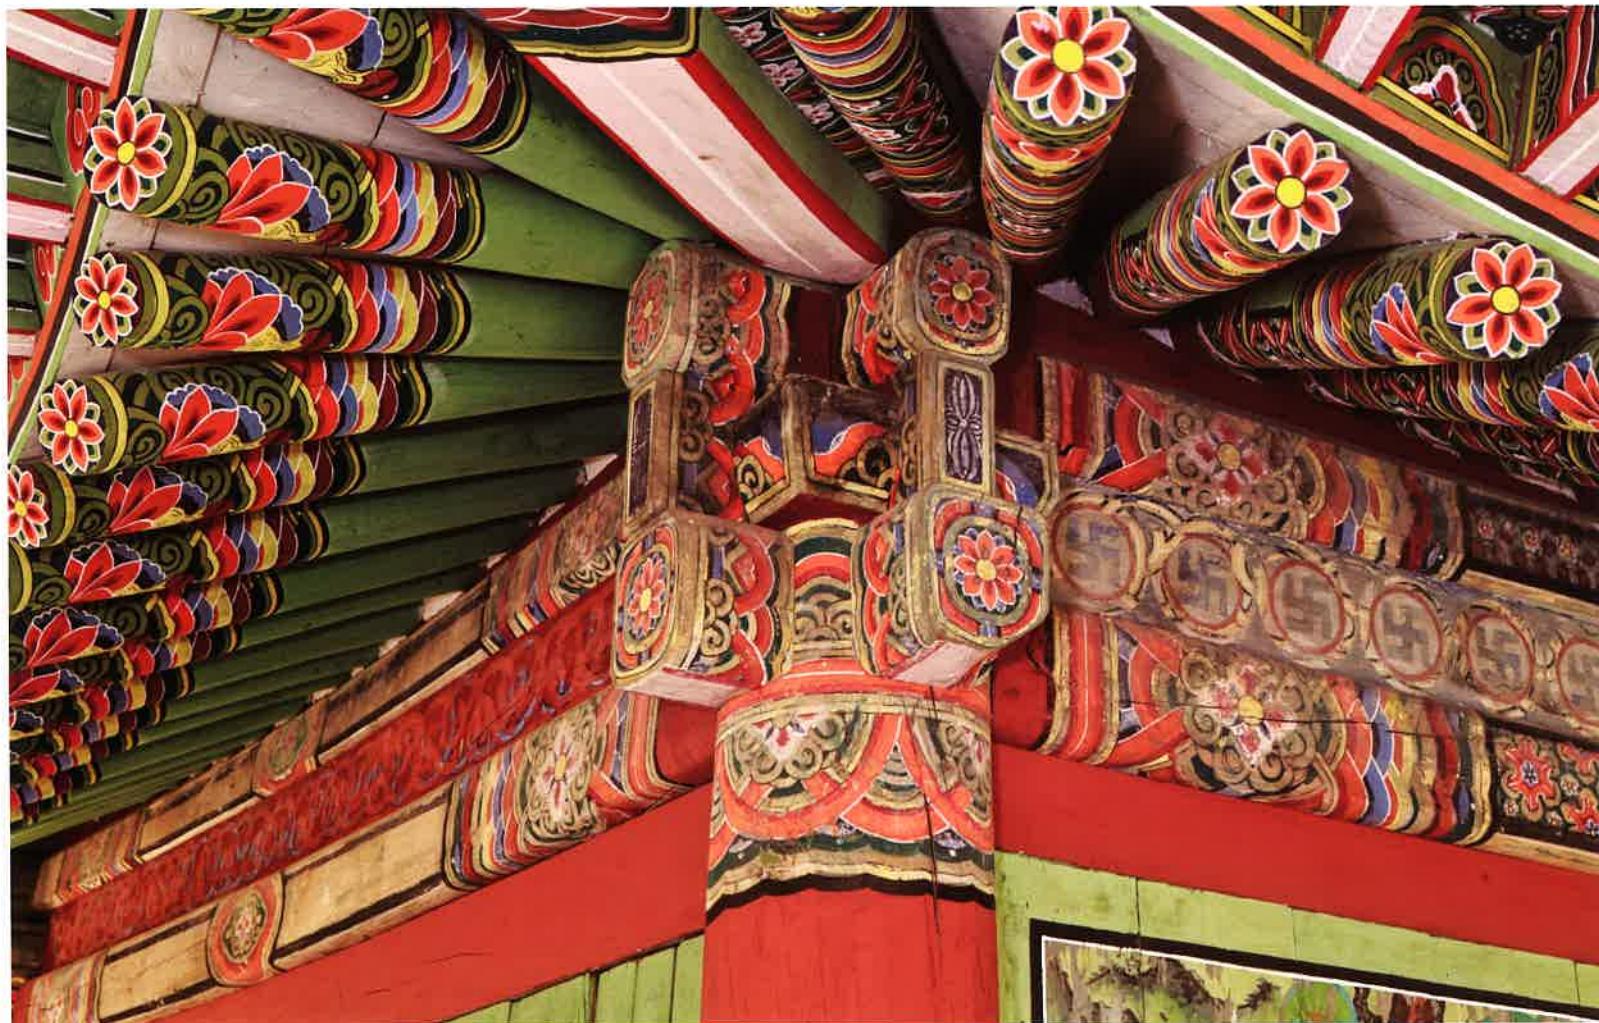
보련대 뒷면 서쪽 구포 / 賽蓮臺 後面 西側 耳包 / corner brackets of backward side, Poryǒndae

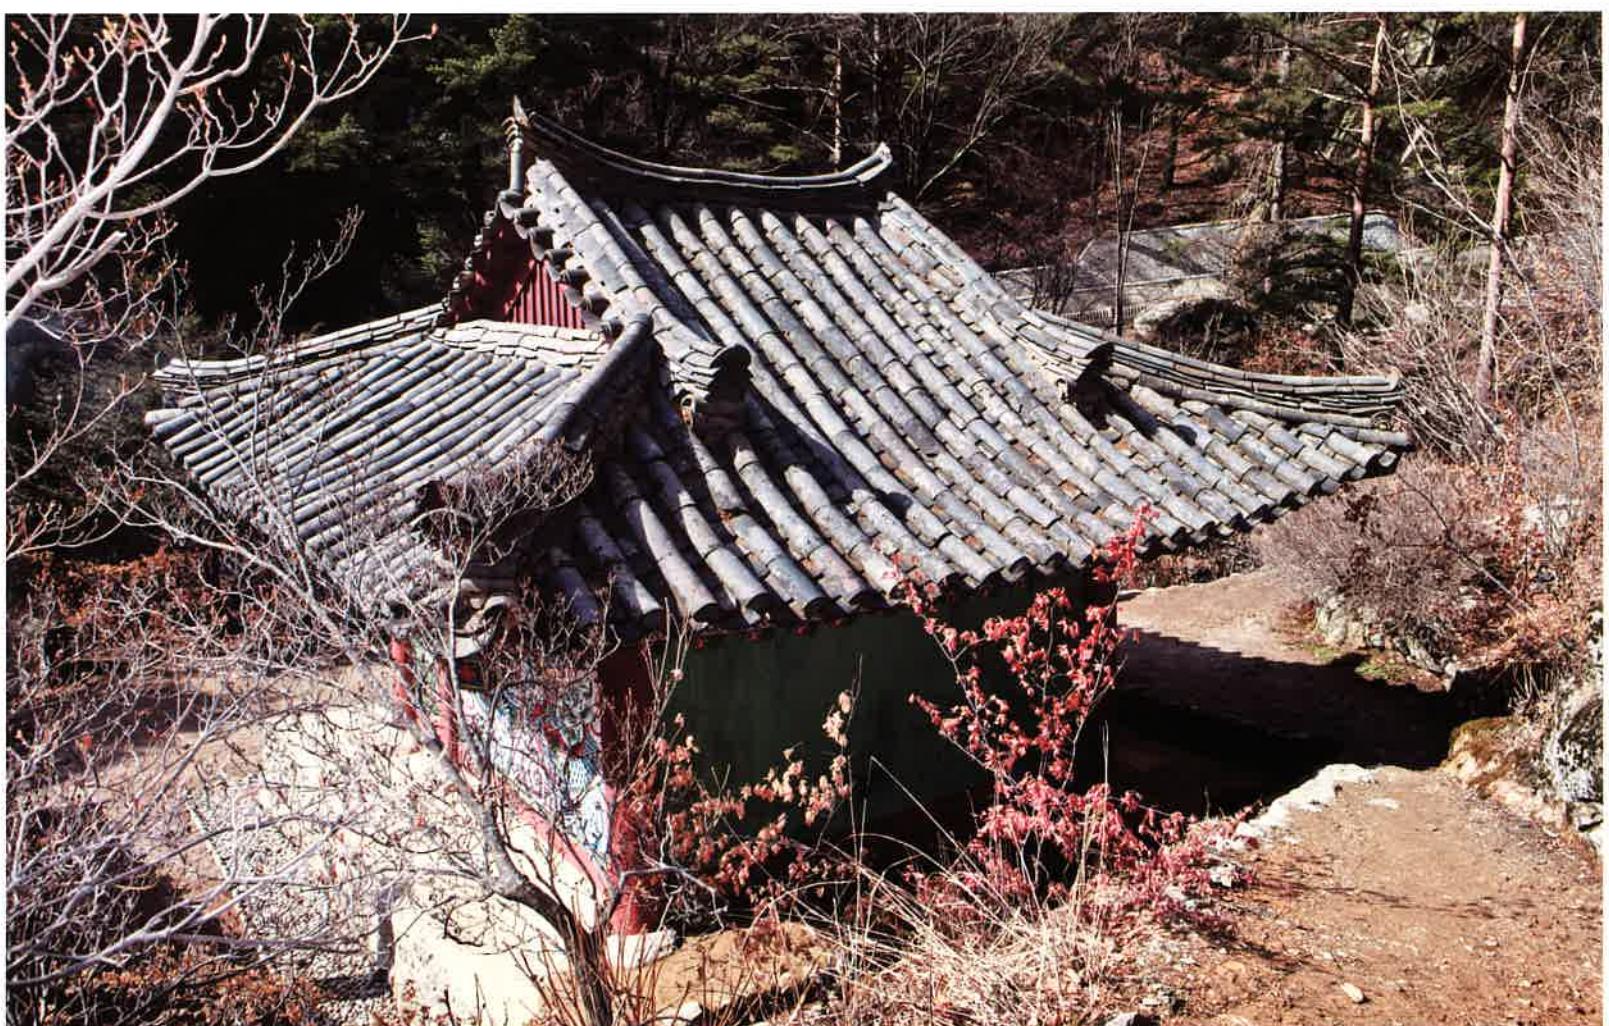
보련대 뒷면 지붕 / 賓蓮臺 後面 屋蓋 / backward roof, Poryöndae

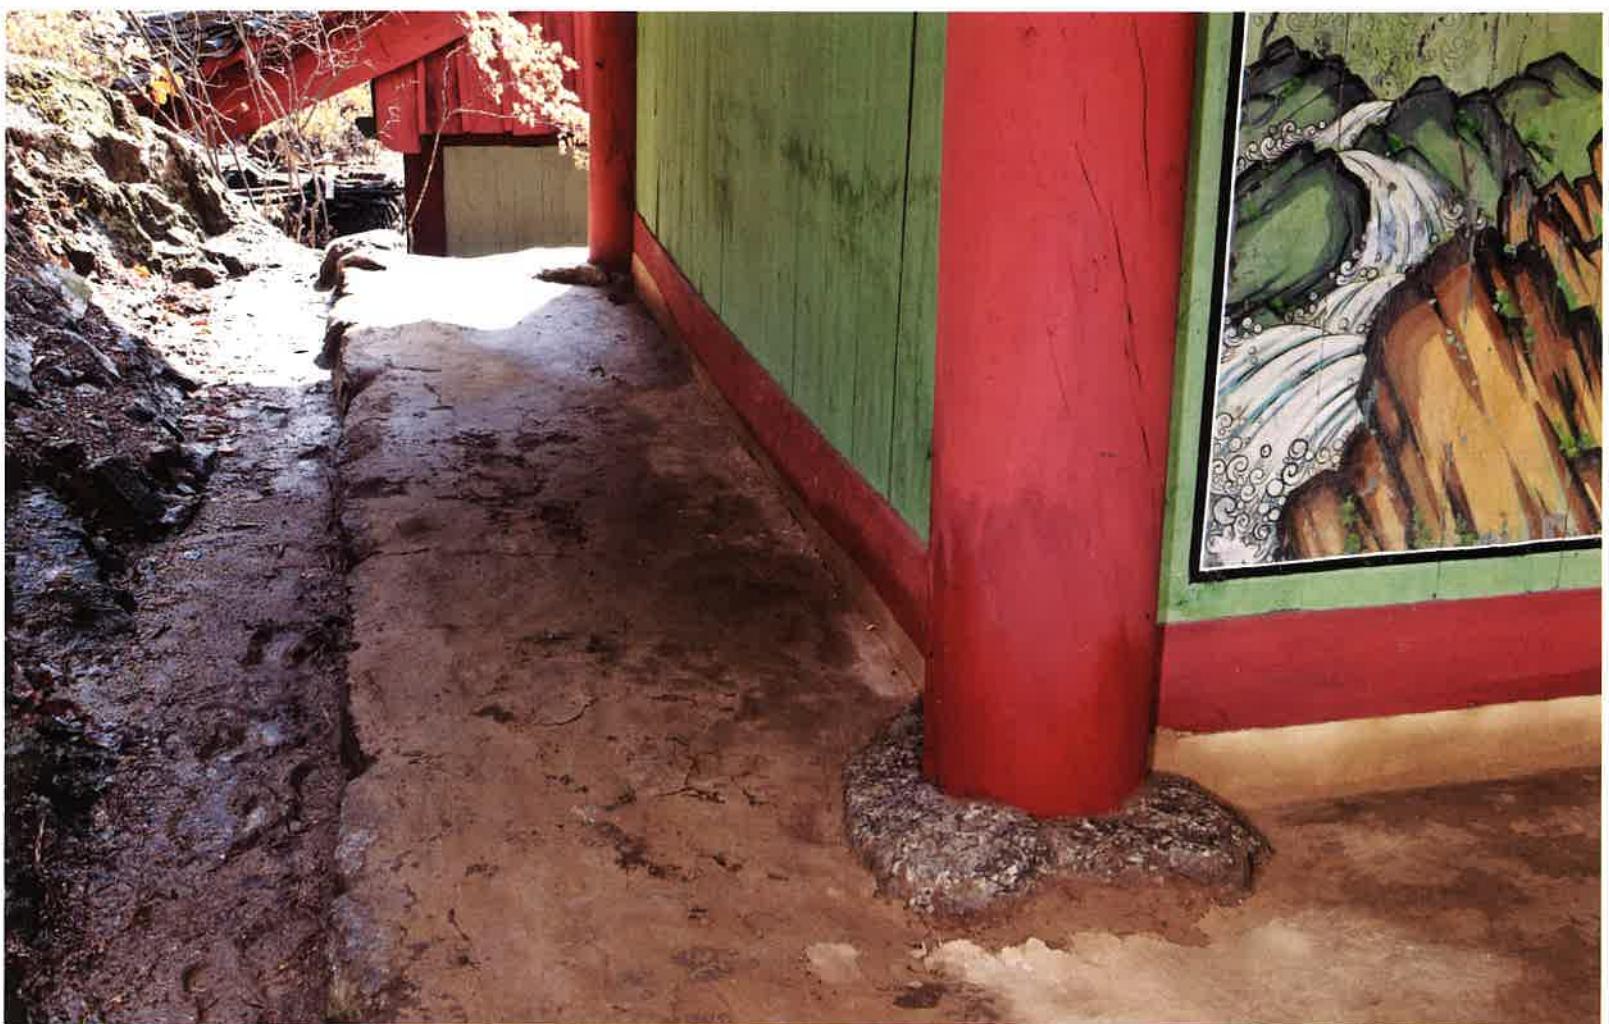
보련대 주춧돌 / 賓蓮臺 硏石 / plinth, Poryöndae

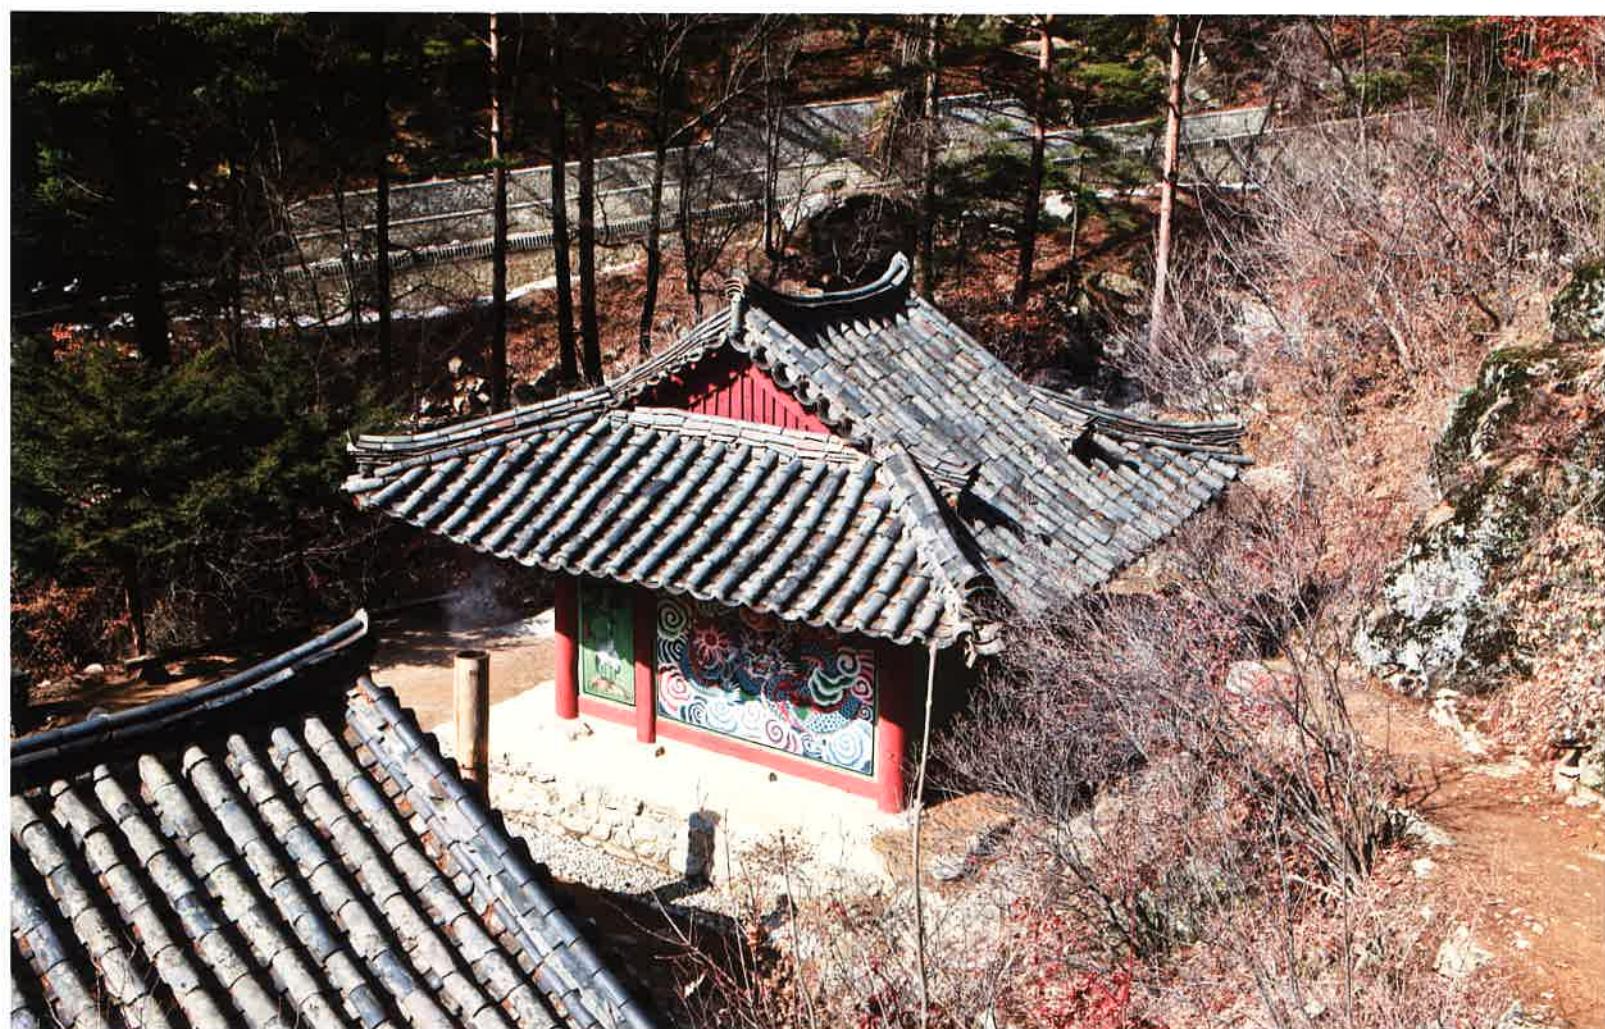
보련대 동쪽 측면 / 賓蓮臺 東側面 / eastern side, Poryondae

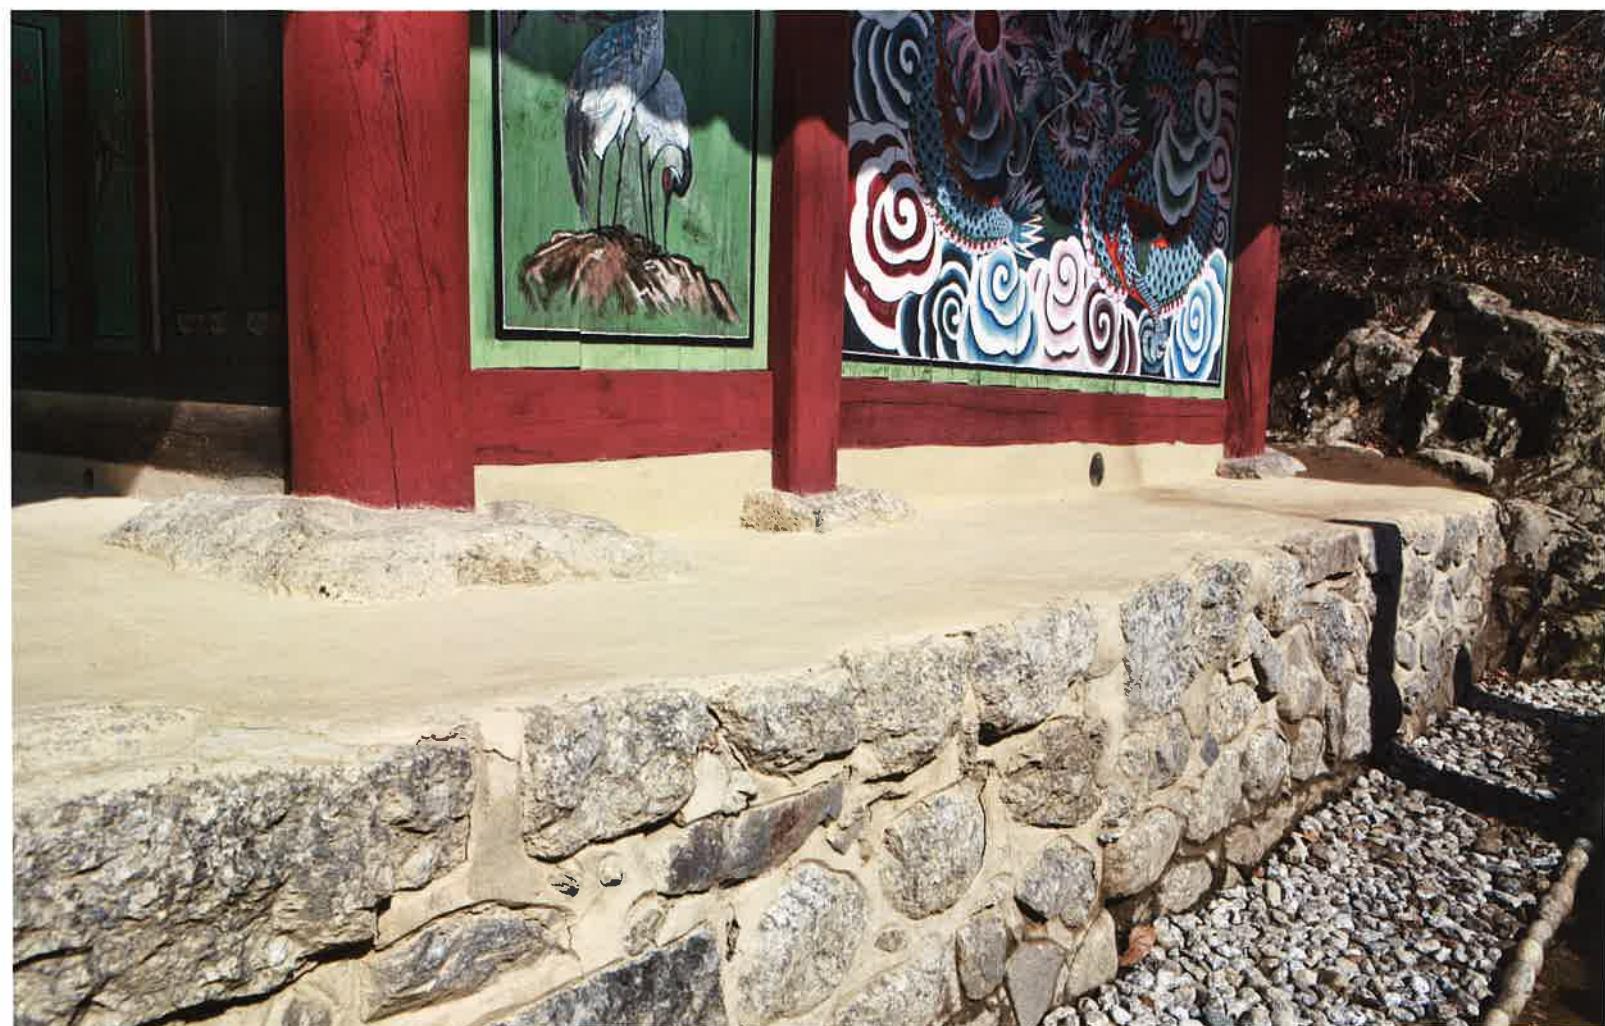
보련대 동쪽 기단과 주춧돌 / 賓蓮臺 東側 基壇·礎石 / eastern stylobate and plinth, Poryondae

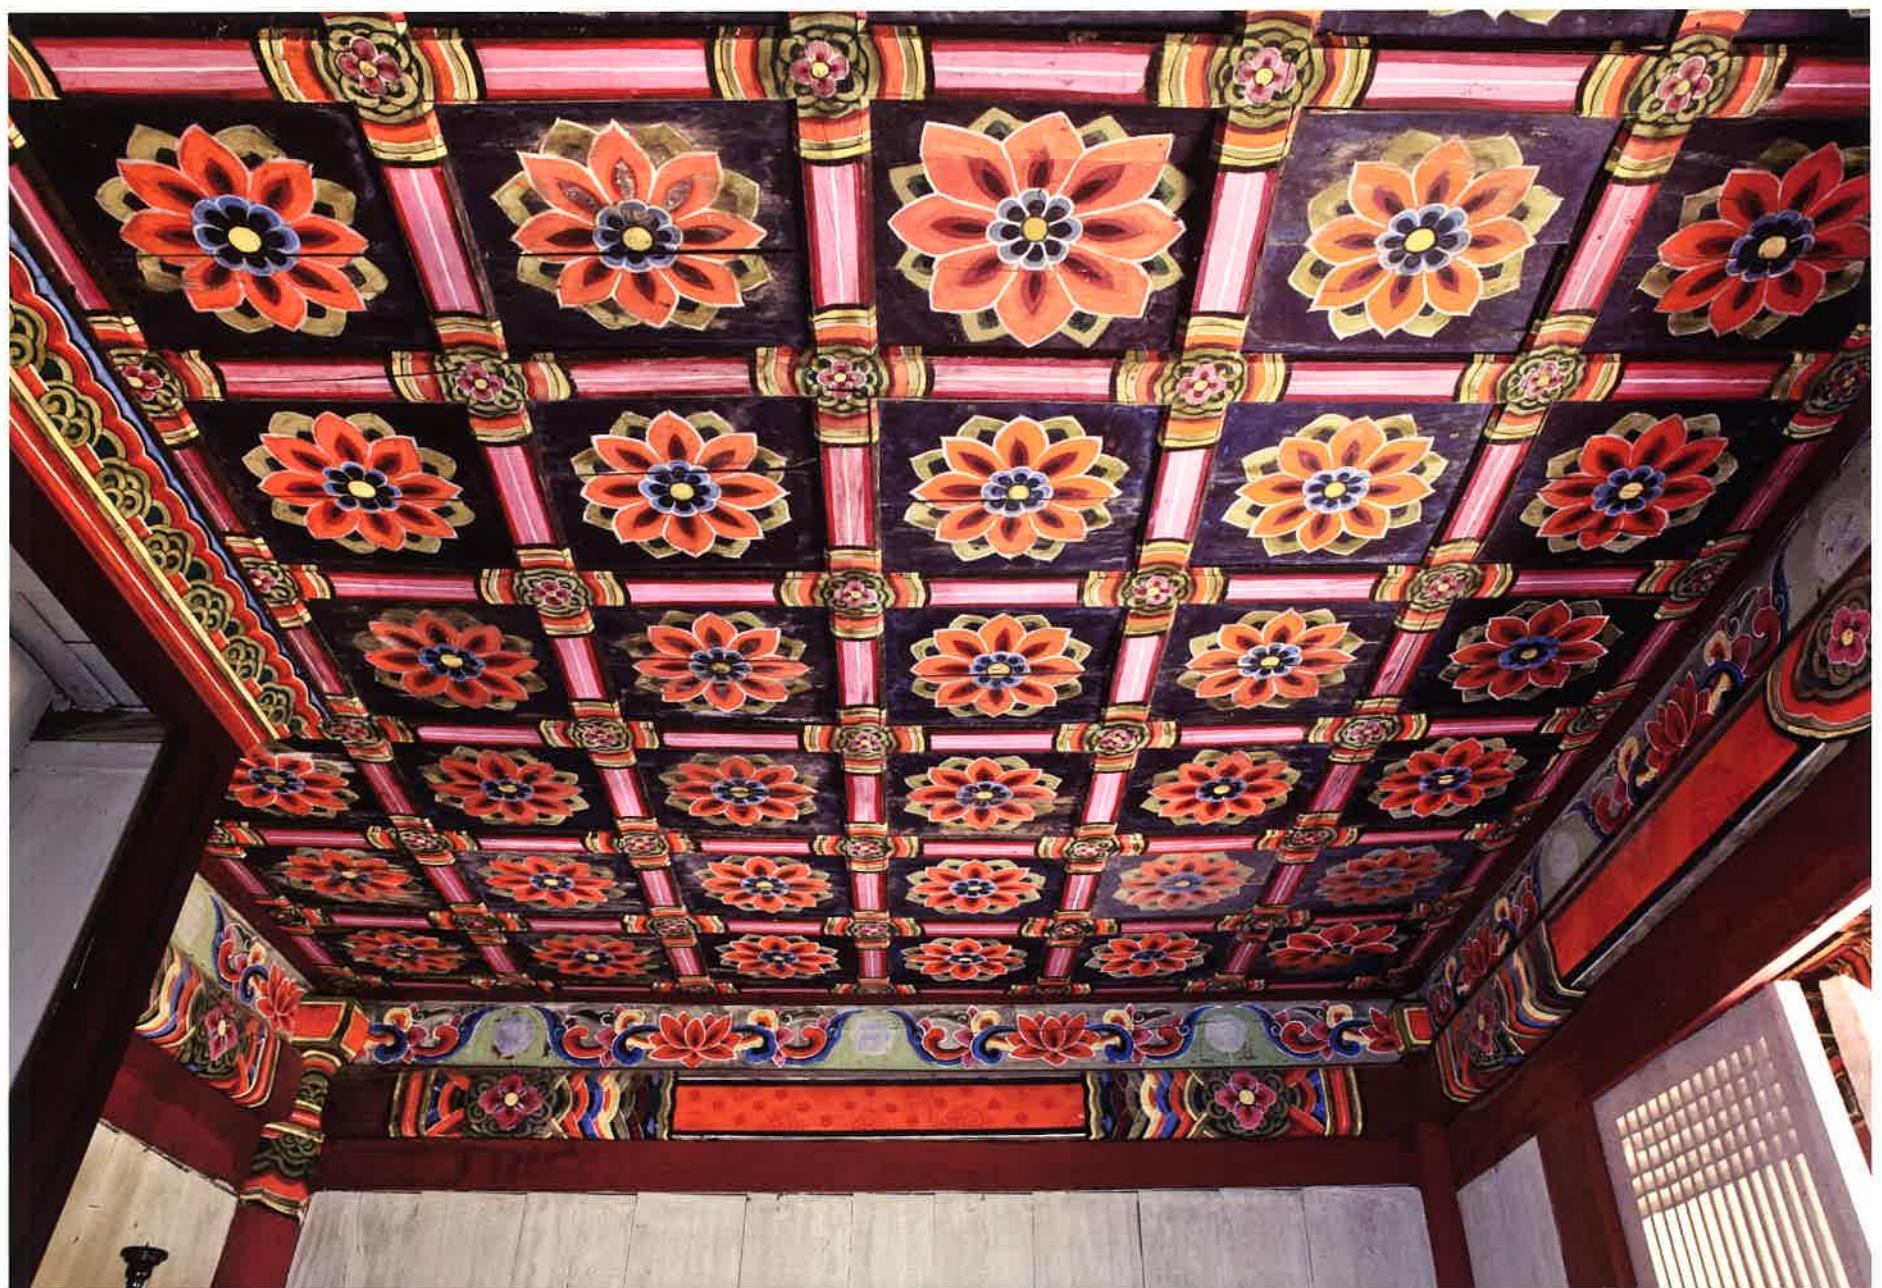
보령대 내부 반자 / 賀蓮臺 內部 天障 / ceiling, Poryondae

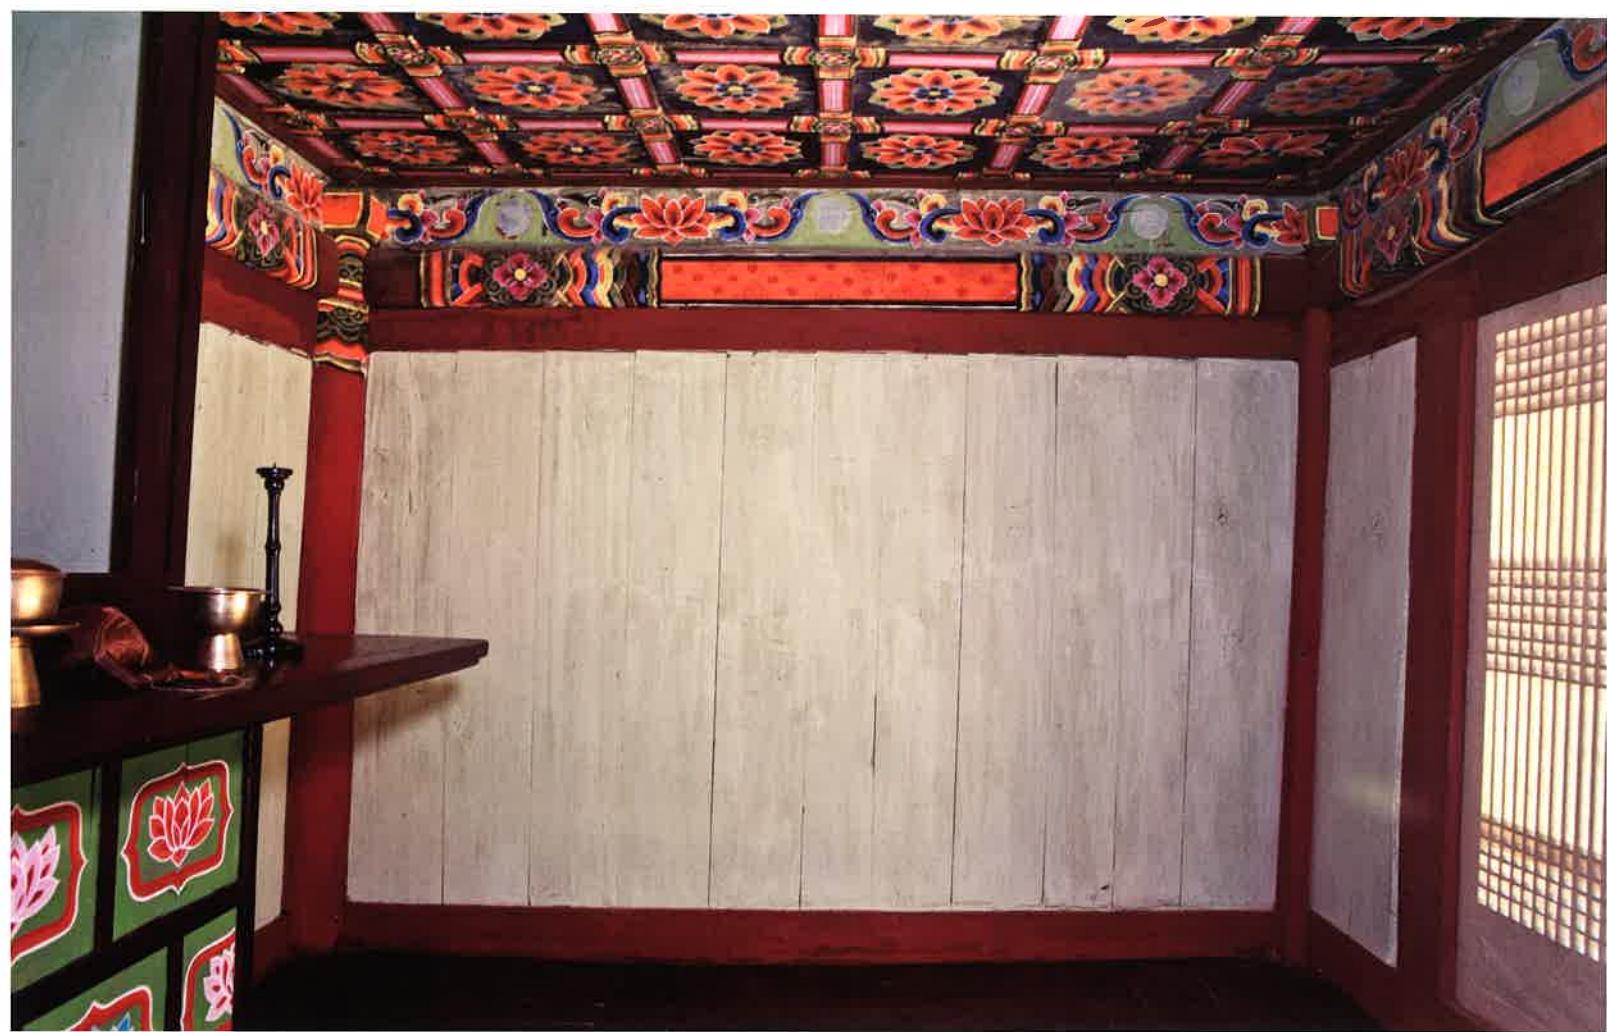
보련대 내부 동쪽 벽체 / 賀蓮臺 內部 東側 壁體 / eastern wall, Poryondae

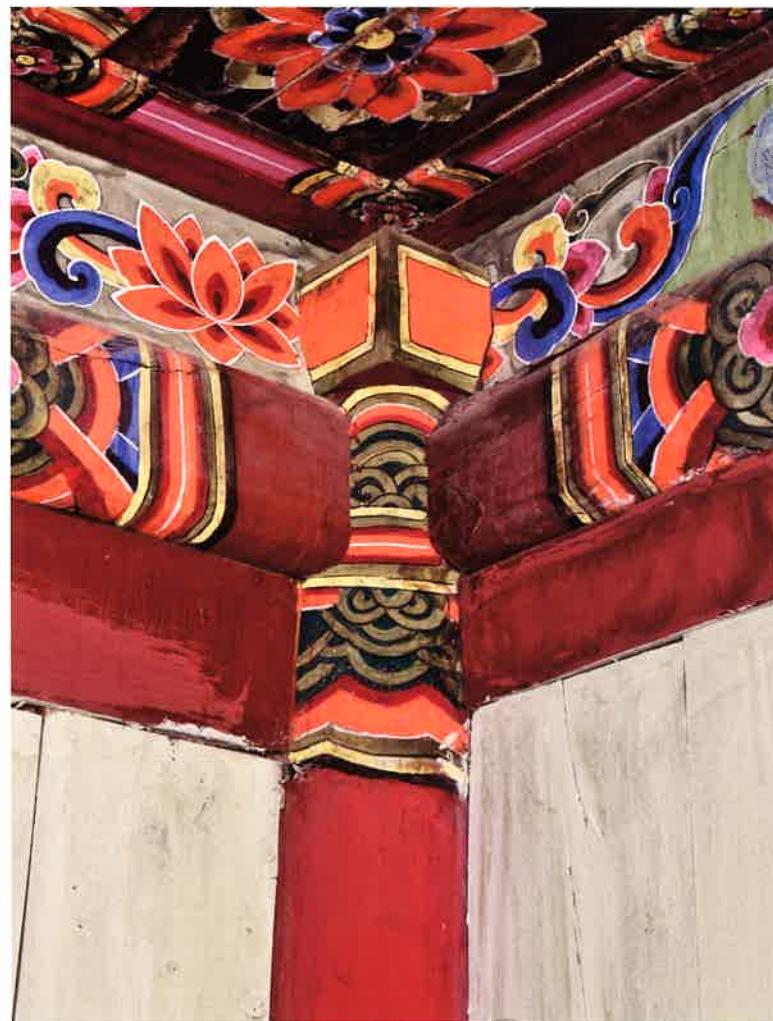
보련대 내부 동쪽 측면 구포 1 / 賀蓮臺 內部 東側 耳包 1
corner brackets 1 of eastern side, Poryondae

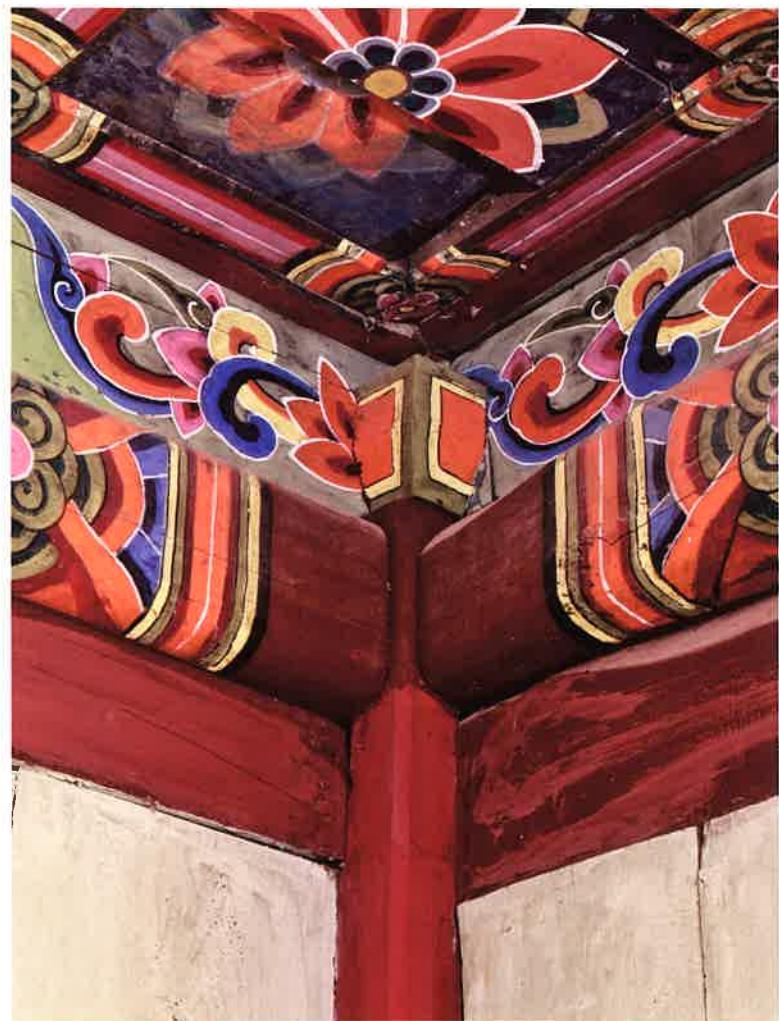
보련대 내부 동쪽 측면 구포 2 / 賀蓮臺 內部 東側 耳包 2
corner brackets 2 of eastern side, Poryondae

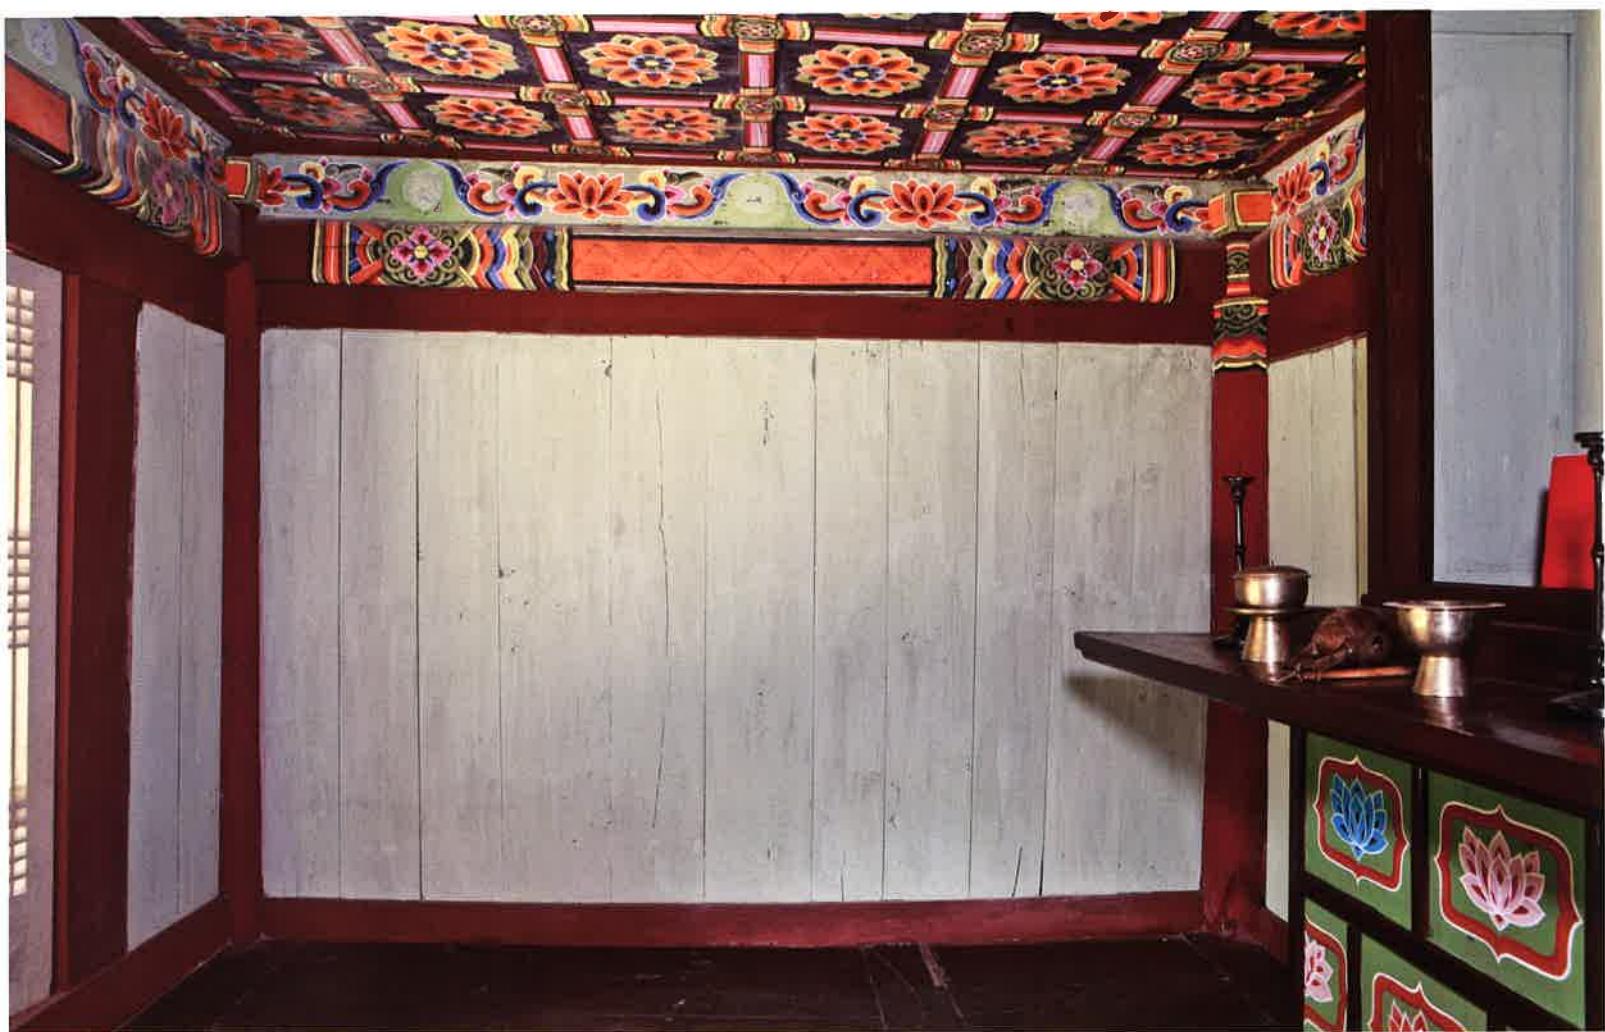
보련대 내부 서쪽 벽체 / 寶蓮臺 內部 西側 壁體 / western wall, Poryondae

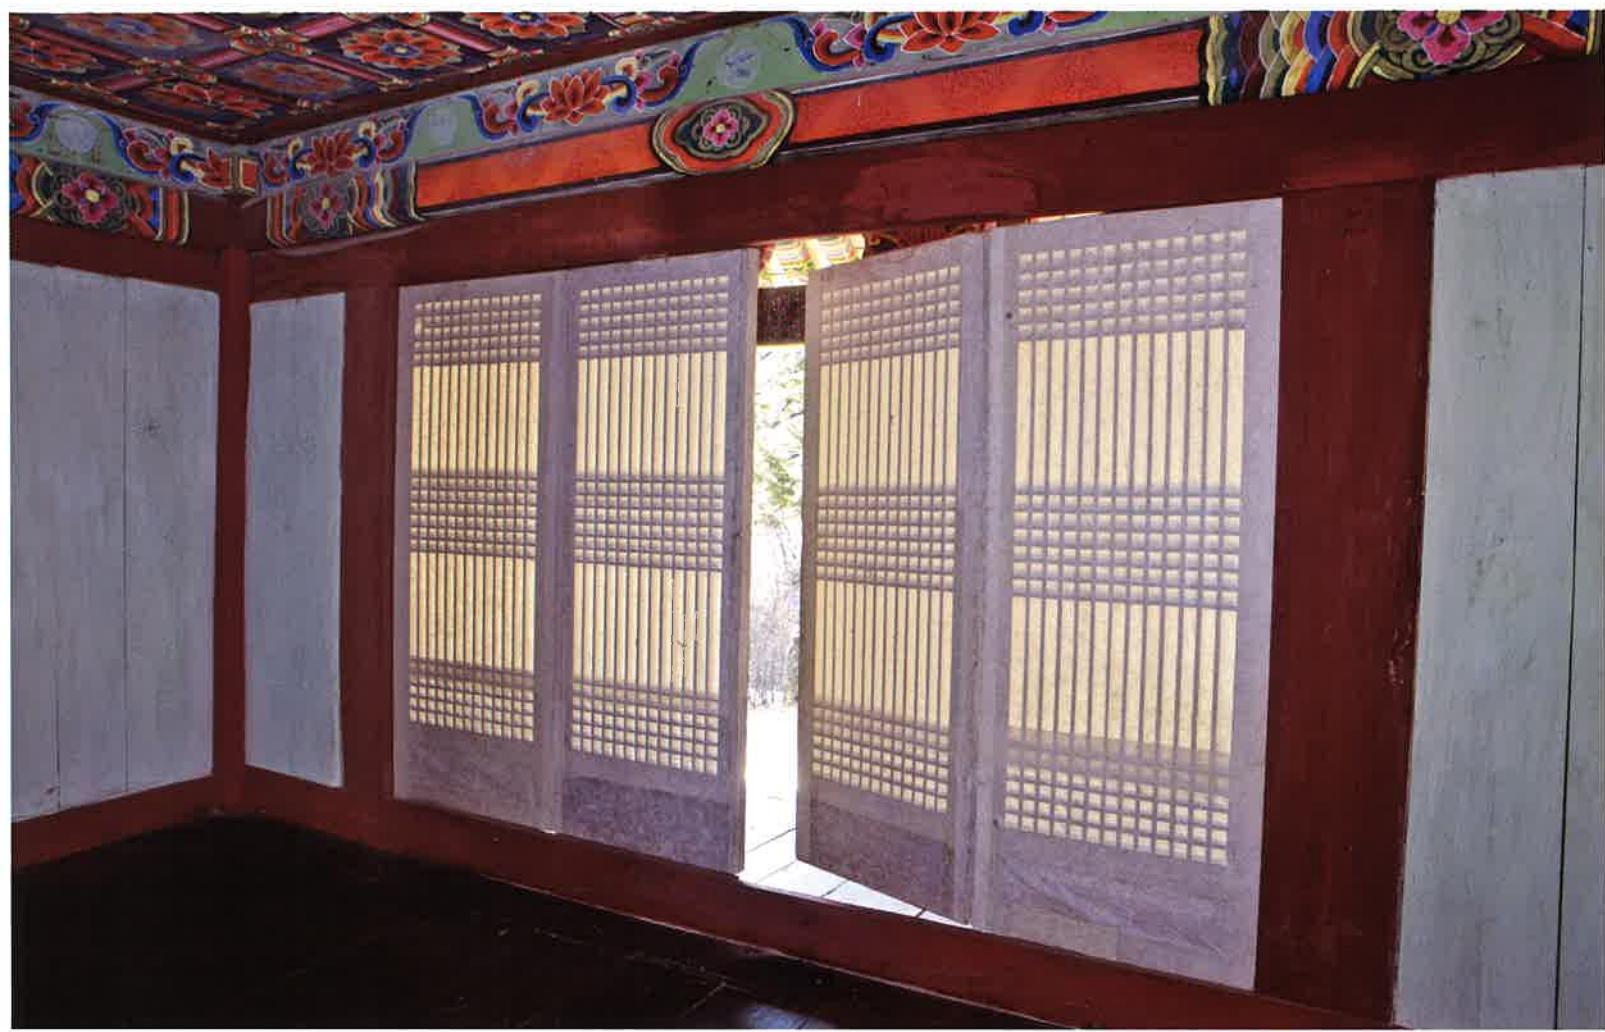
보련대 내부 앞면 창호 / 寶蓮臺 內部 前面 窓戶 / front doors, Poryondae

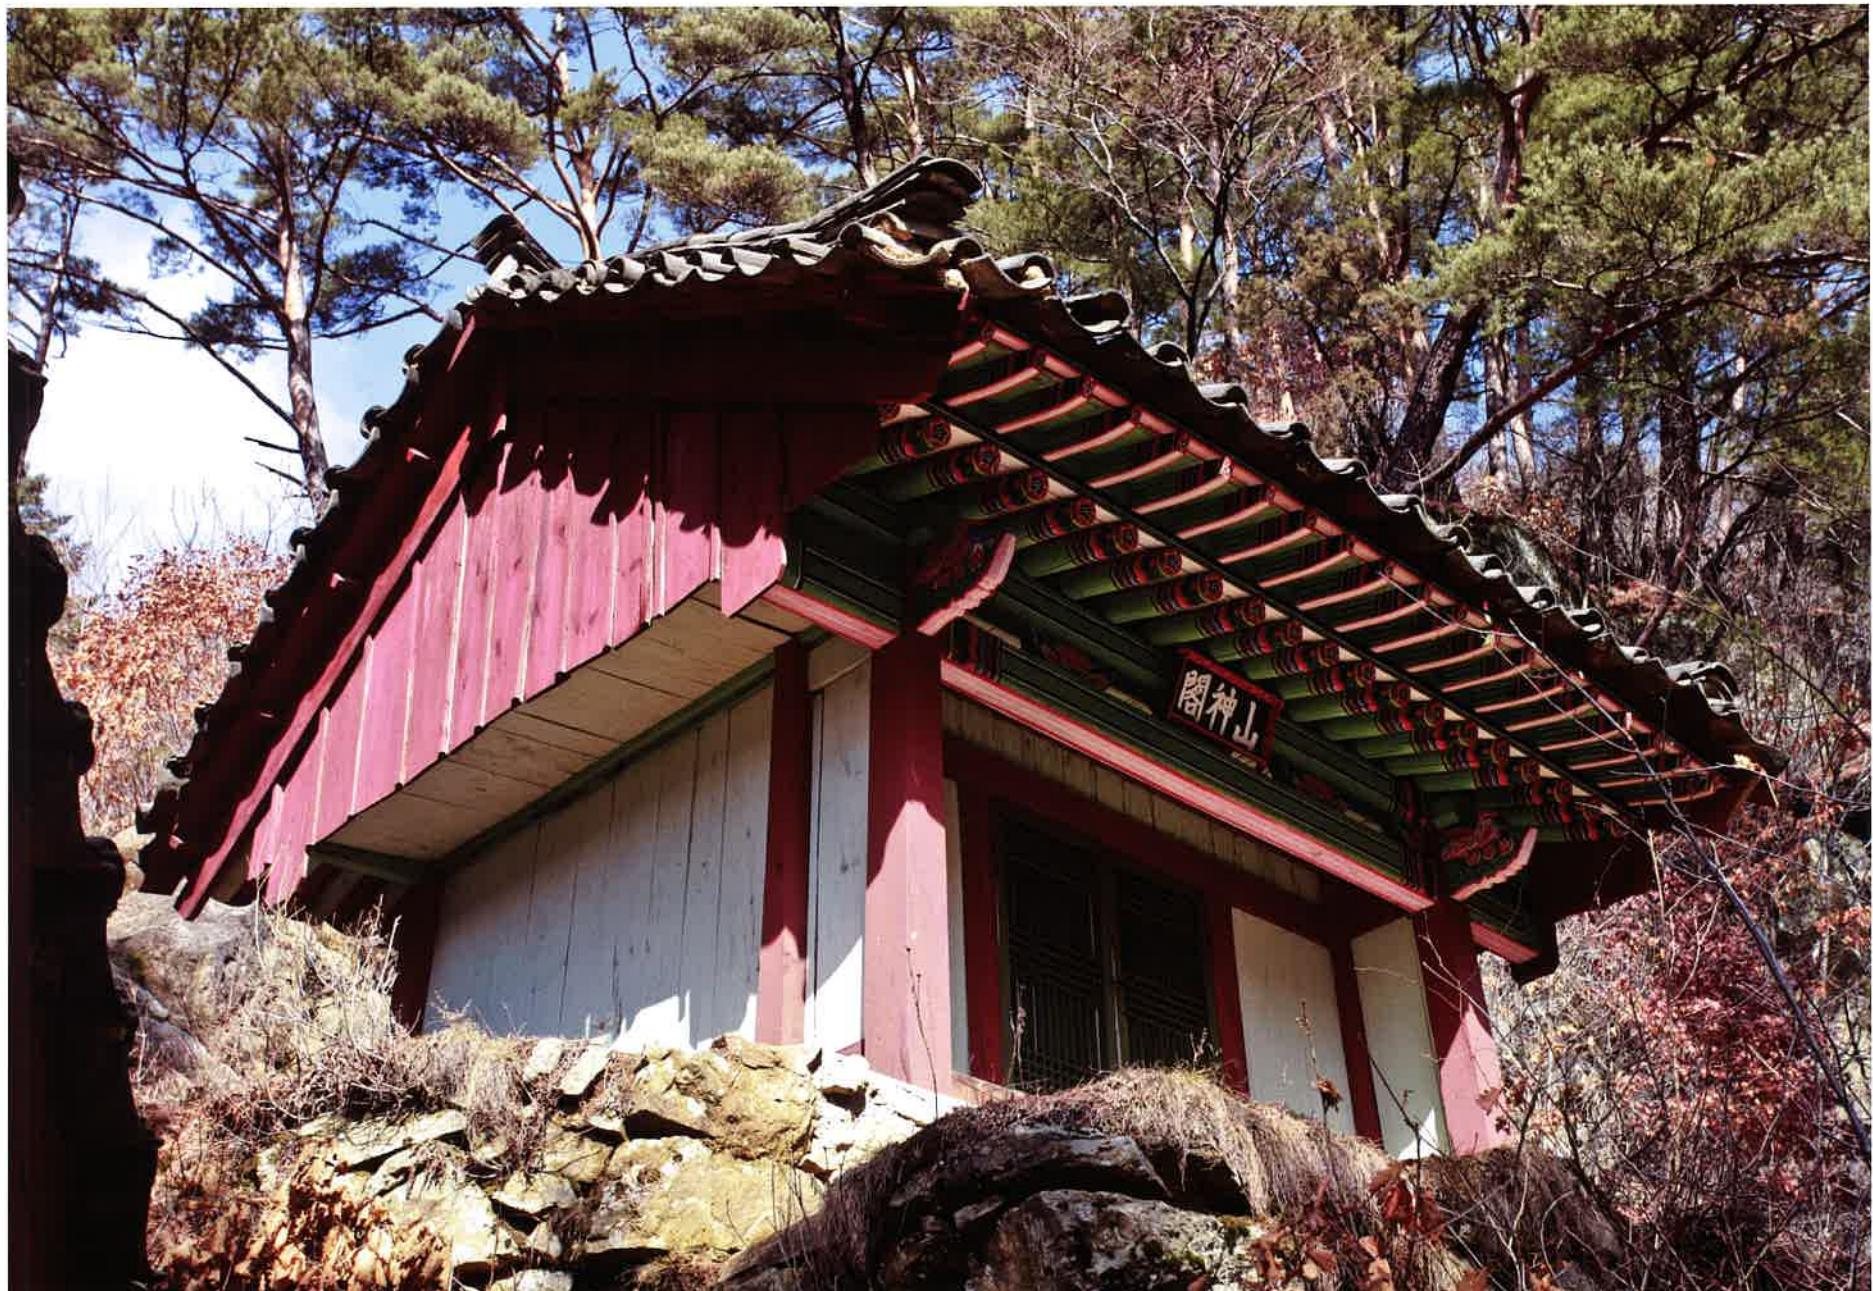
산신각 전경 / 山神閣 全景 / whole view, Sansin'gak shrine

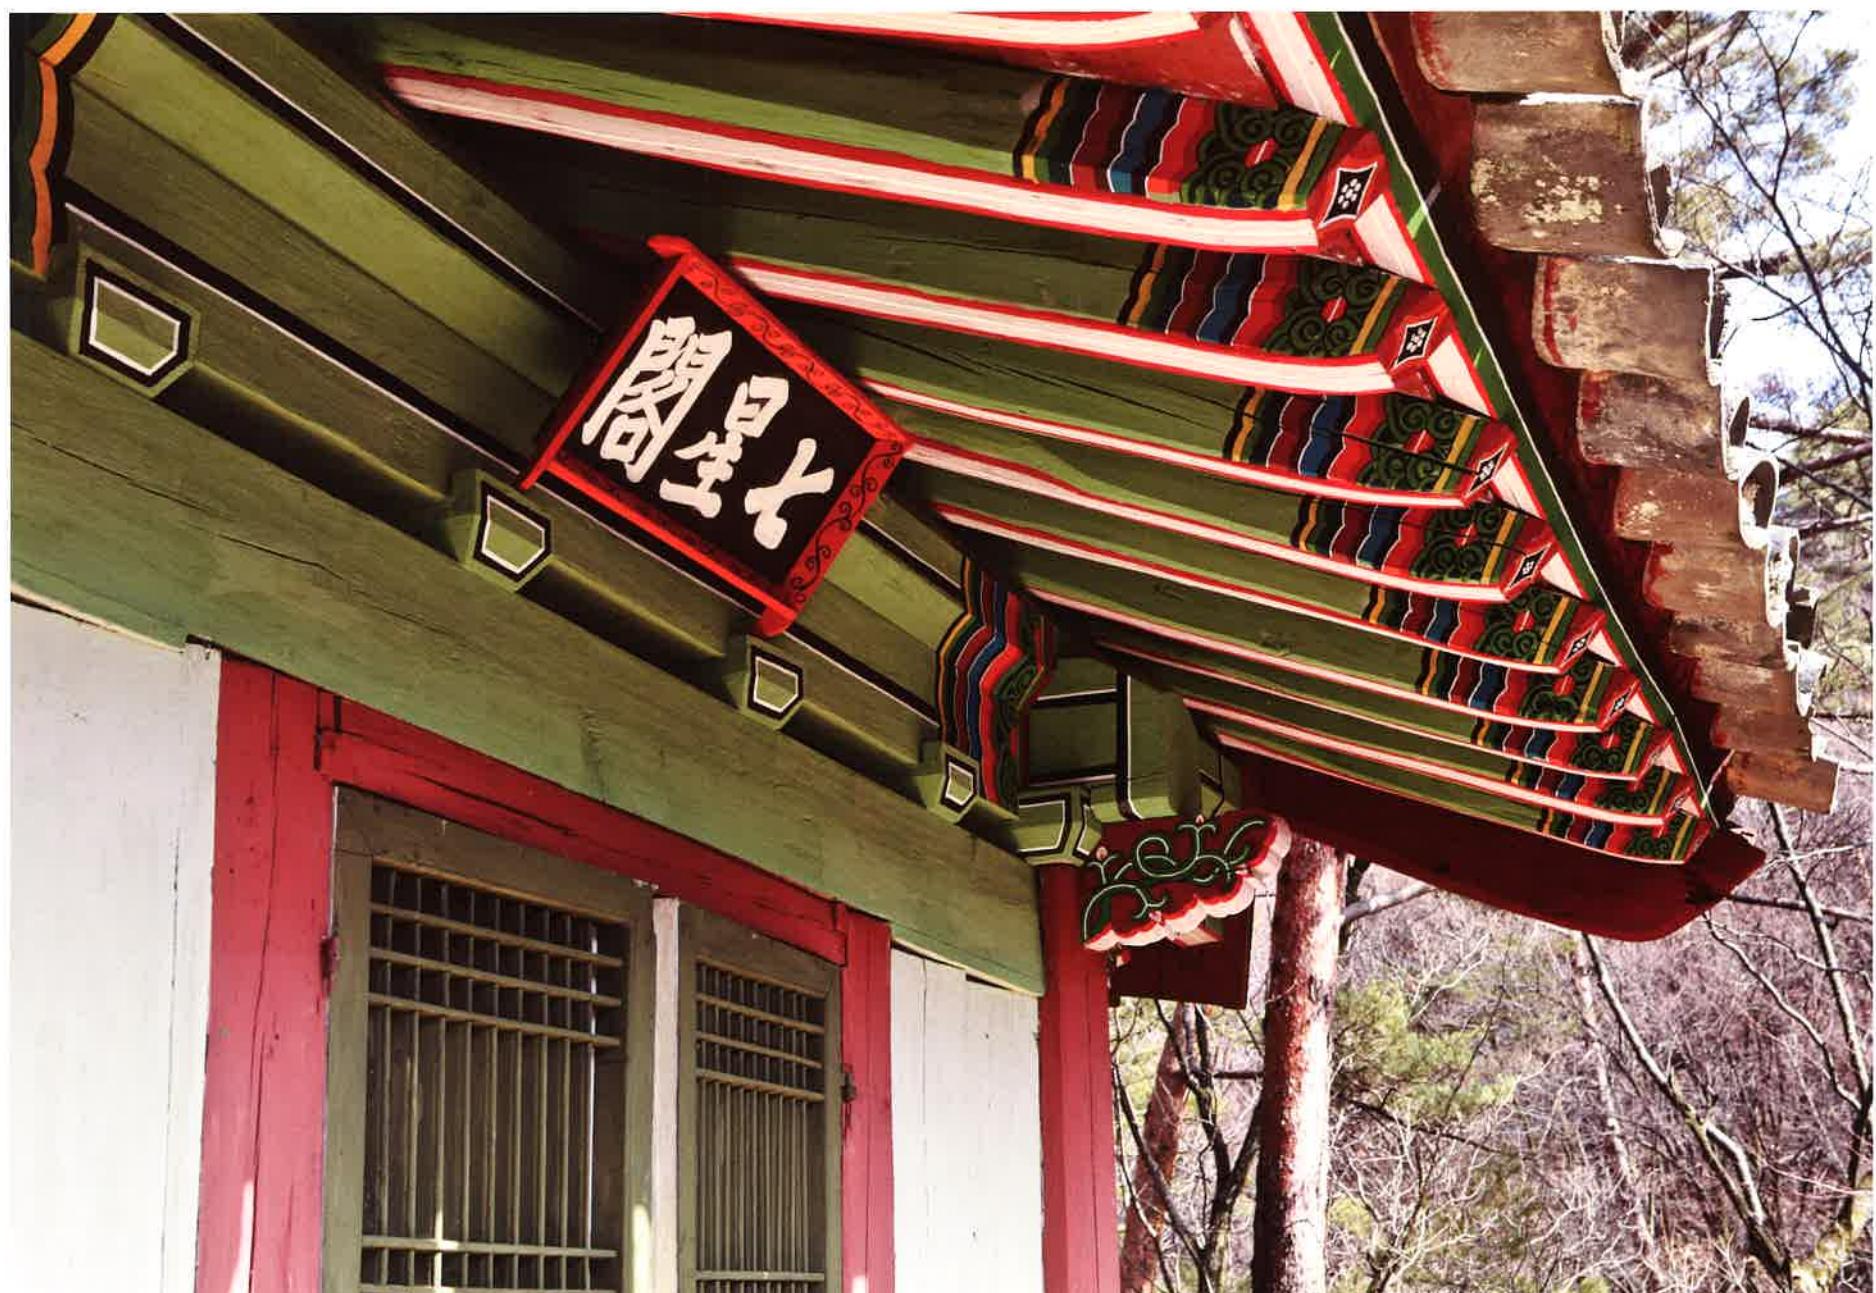
칠성각 처마 / 七星閣 軒 / eaves, Ch'ilsyōngak shrine
