보현사

하
비
로
암

보현사 하비로암 연혁

The history of Polhyōnsa Habiroam(普賢寺 下毘盧庵)

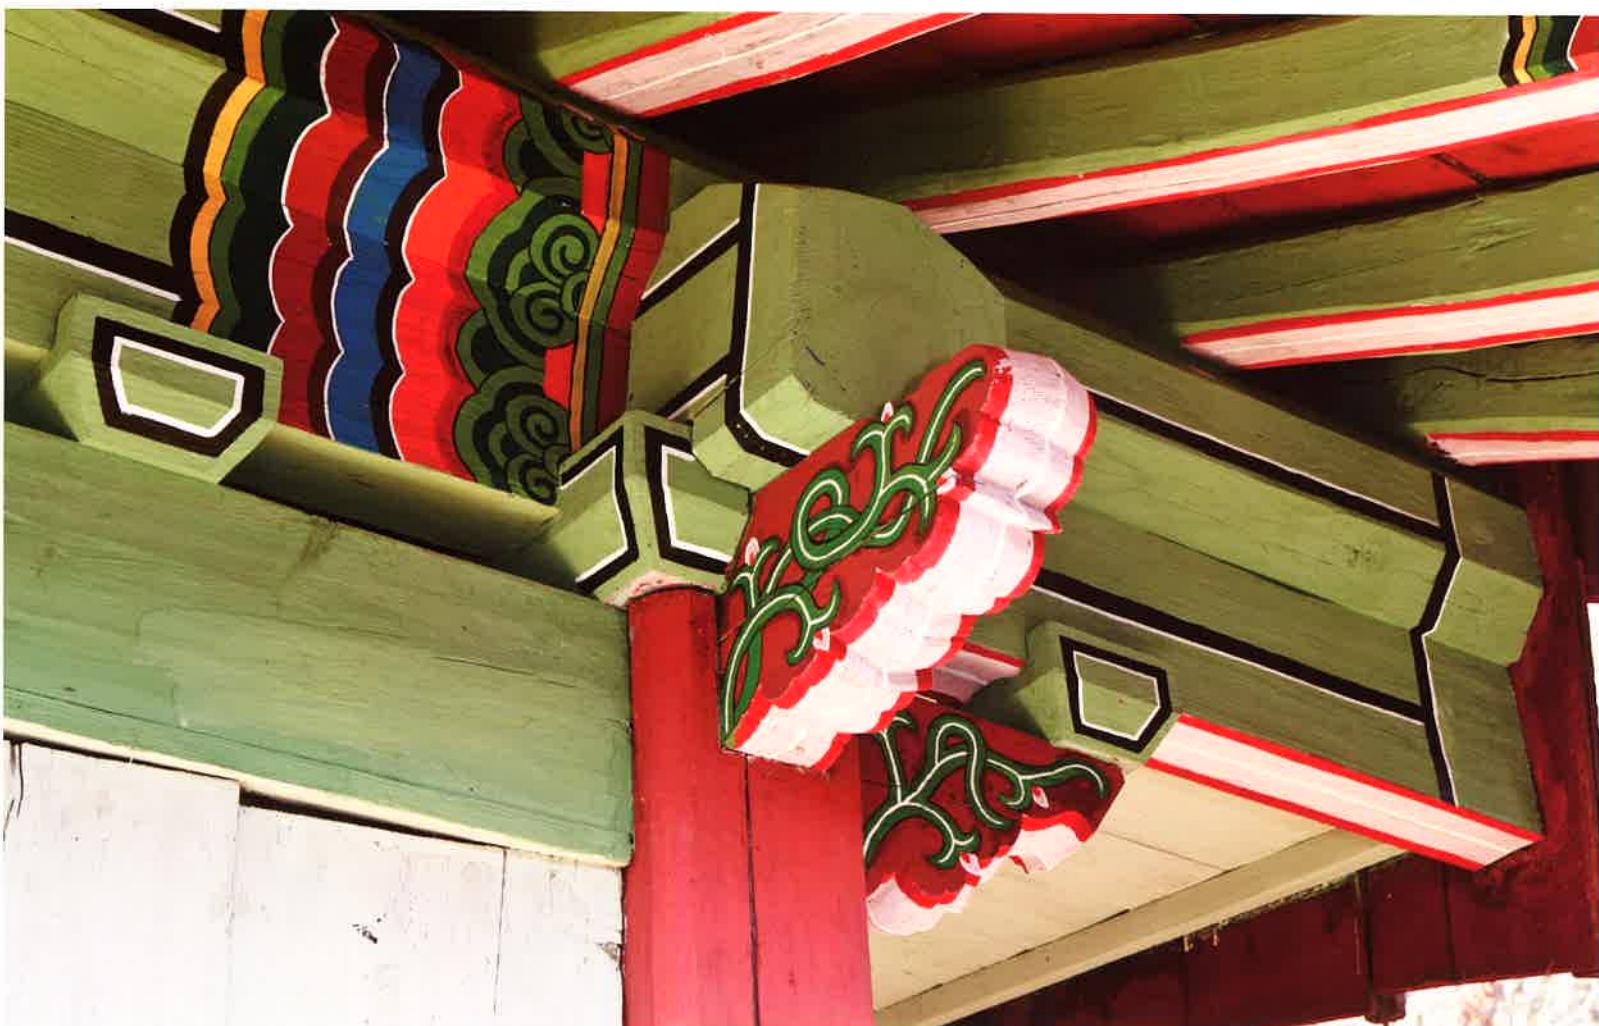
칠성각 귀포 / 七星閣 耳包 / corner brackets, Ch'ilsyöngak shrine

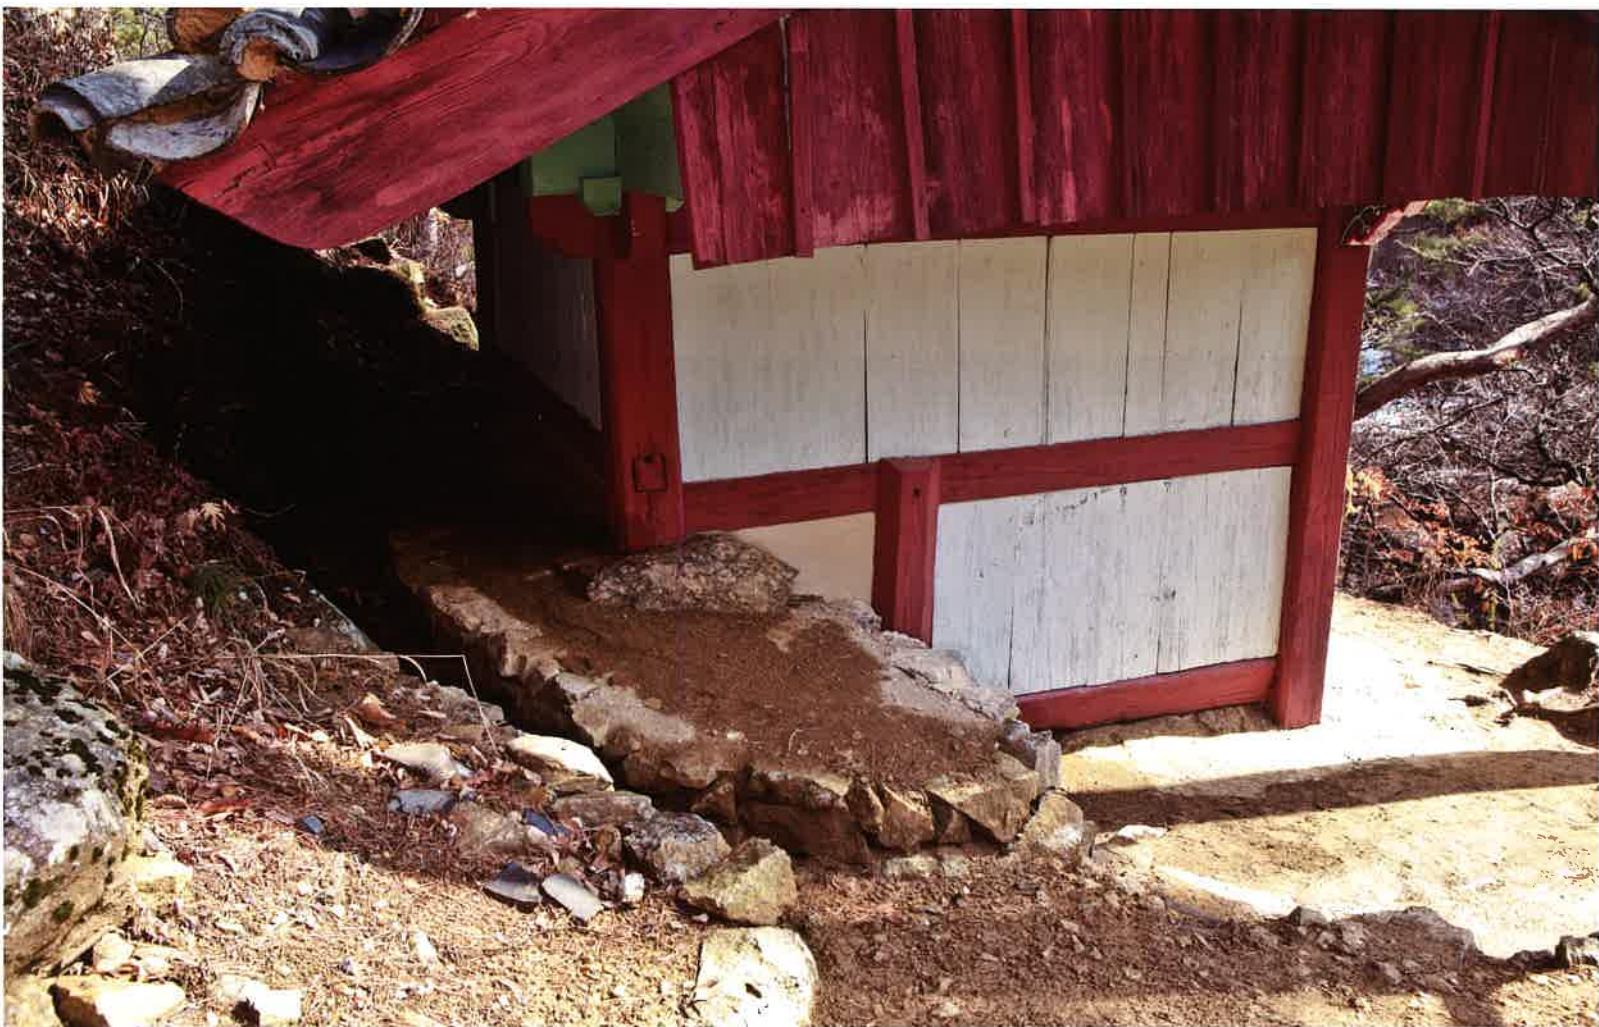
칠성각 왼쪽 측면 벽체 / 七星閣 左側 壁體 / left wall, Ch'ilsyöngak shrine

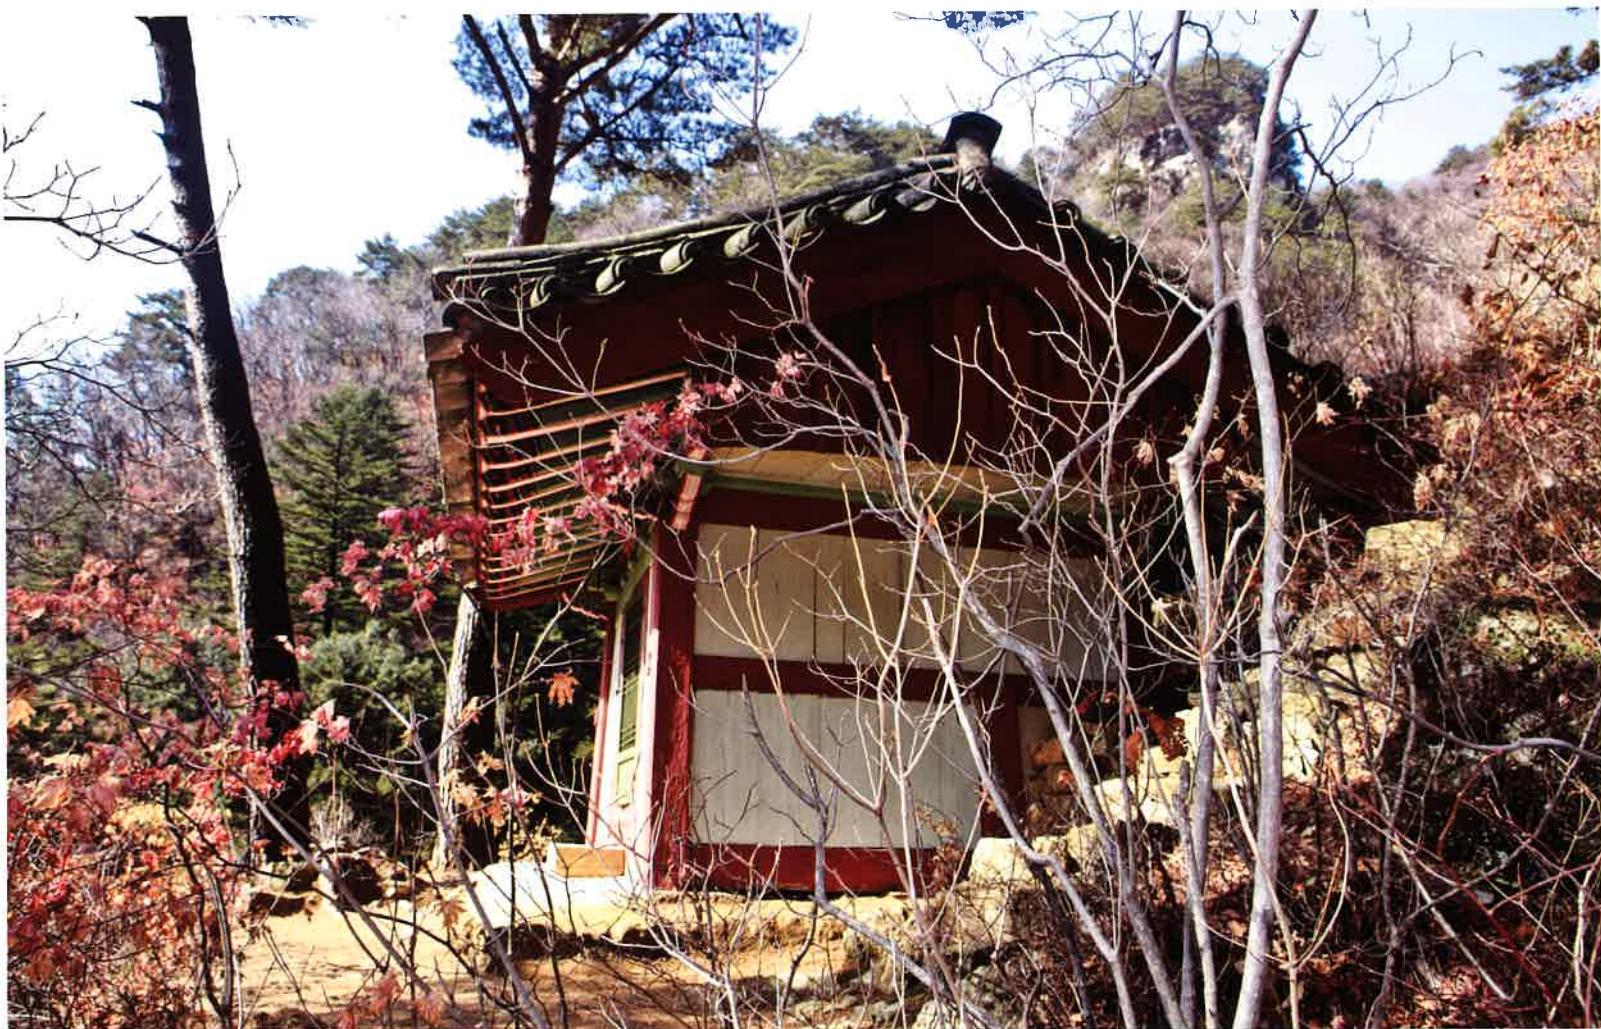
칠성각 오른쪽 측면 벽체 / 七星閣 右側 壁體 / right wall, Ch'ilsyöngak shrine

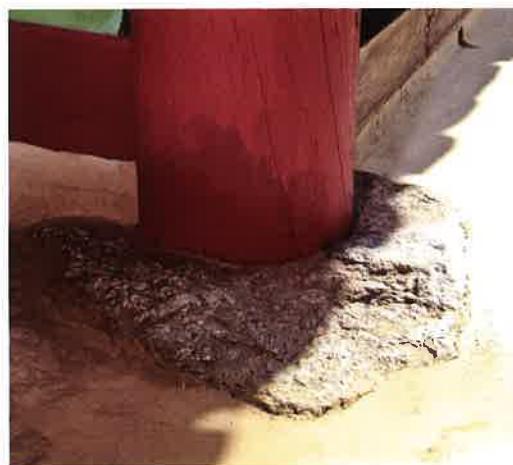
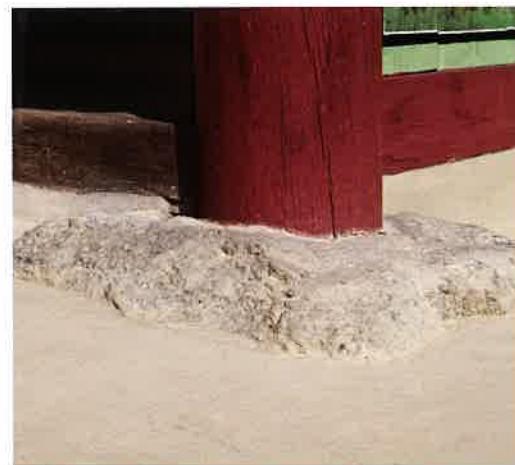
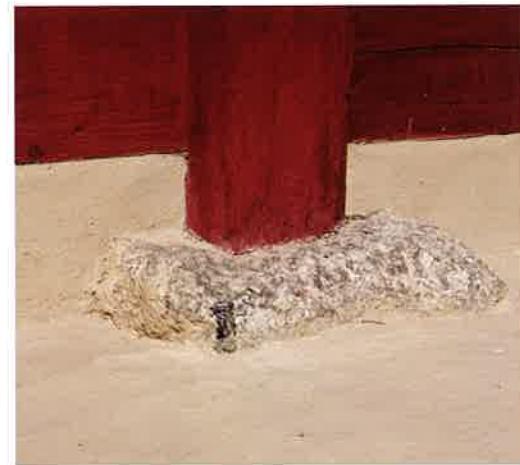
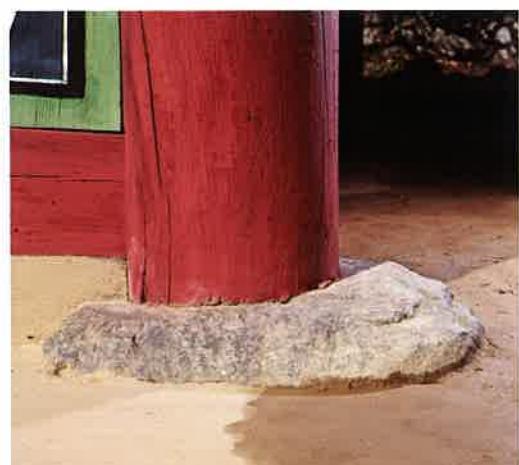
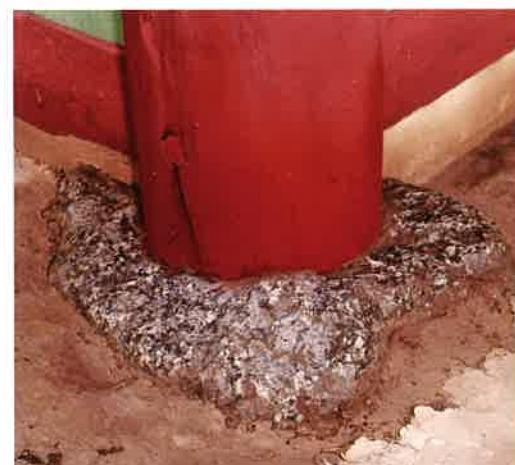
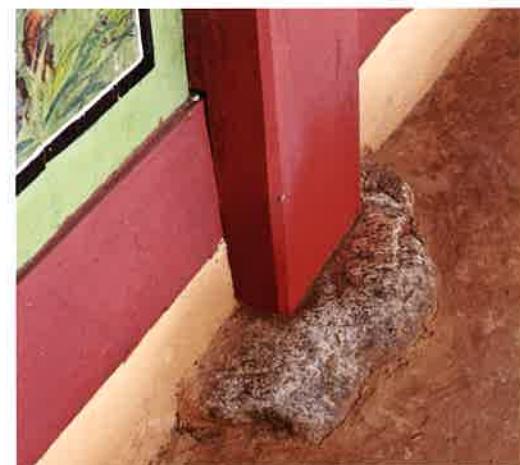
칠성각 주춧돌 / 七星閣 碩石 / plinths, Ch'ilsyöngak shrine
